**VERIFICAÇÃO DE PROFUNDIDADE DE CARBONATAÇÃO EM ESTRUTURAS
DE CONCRETO – ESTUDO DE CASO**

Trabalho de Conclusão de Curso (TCC),
apresentado à Coordenação do Curso de
Engenharia Civil como requisito parcial, para
obtenção do título de Bacharel em Engenharia
Civil.

O objetivo principal deste trabalho é medir a profundidade de carbonatação na laje maciça em concreto tipo “plissé” do bloco D do centro de tecnologia da Universidade Federal da Paraíba. Este estudo faz parte de um conjunto de análises exploratórias sobre a corrosão da laje, para ajudar a determinar o grau de comprometimento da laje.

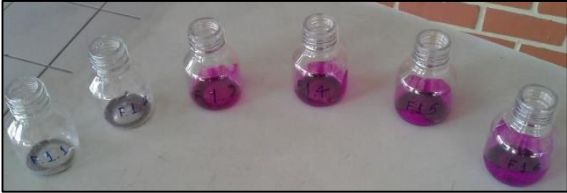
Figura 16 – Furo 01: profundidade: 12,5 mm

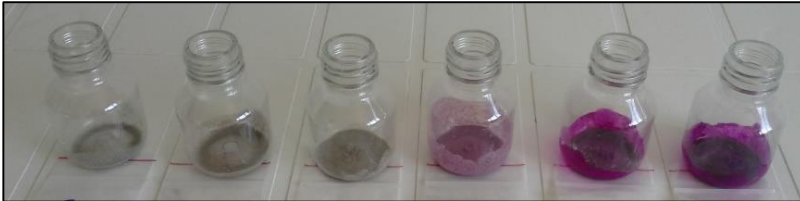
Figura 17 – Furo 02: profundidade: 22,5 mm

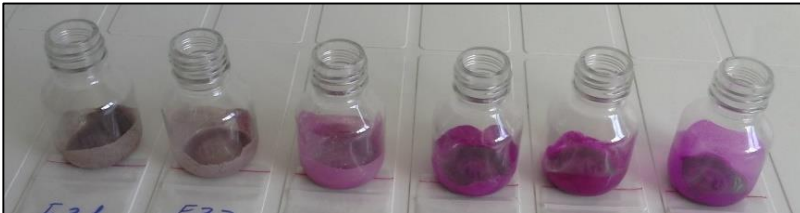
Figura 18 – Furo 03: profundidade: 12,5 mm

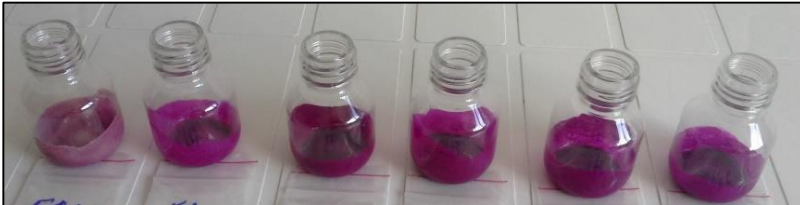
Figura 19 – Furo 04: profundidade: 7,5 mm

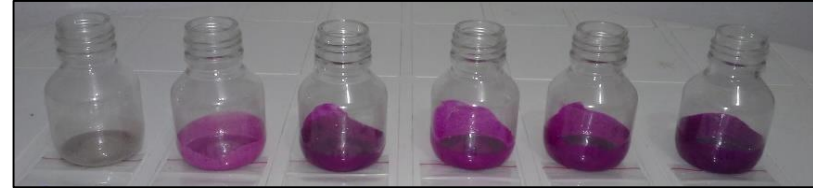
Figura 20 – Furo 05: profundidade: 7,5 mm

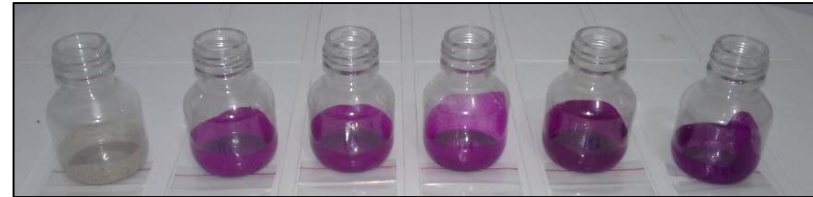
Figura 21 – Furo 06: profundidade: 7,5 mm

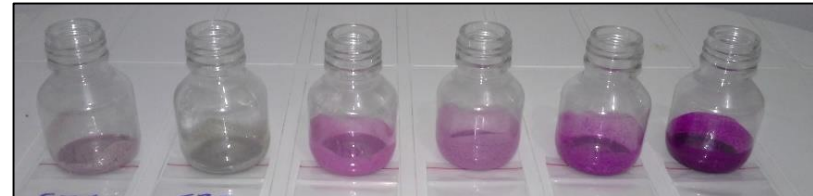
Figura 22 – Furo 07: profundidade: 22,5 mm

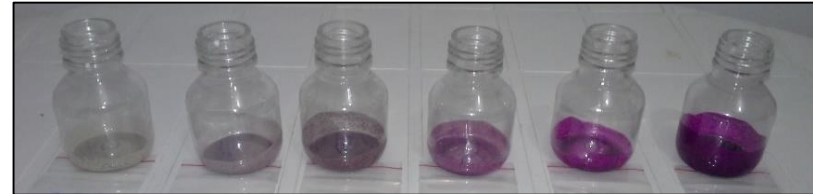
Figura 23 – Furo 08: profundidade: 22,5 mm

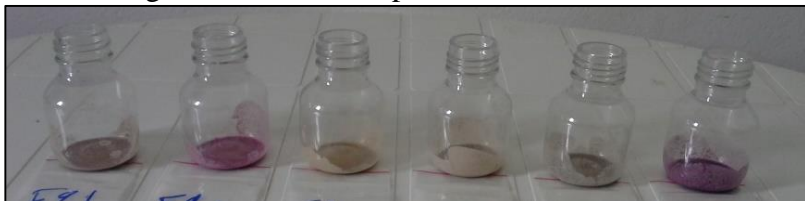
Figura 24 – Furo 09: profundidade: 27,5 mm

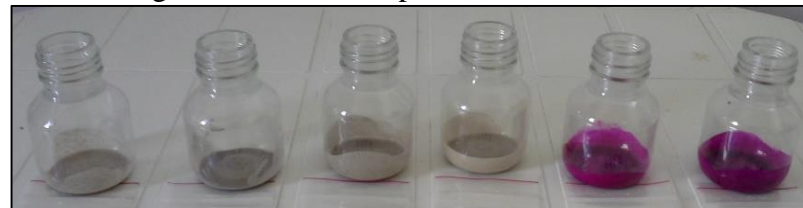
Figura 28 – Furo 13: profundidade: 22,5 mm

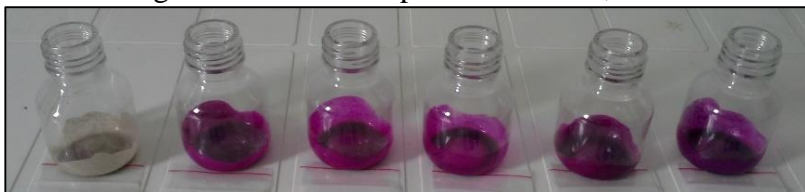
Figura 25 – Furo 10: profundidade: 7,5 mm

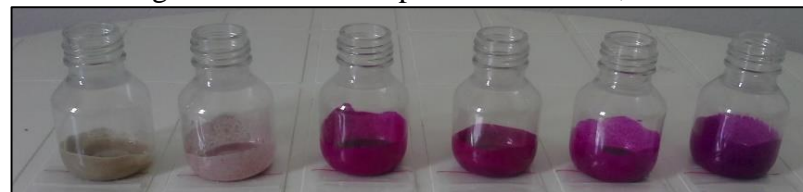
Figura 29 – Furo 14: profundidade: 12,5 mm

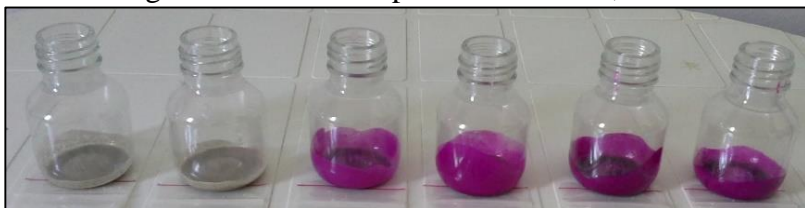
Figura 26 – Furo 11: profundidade: 12,5 mm

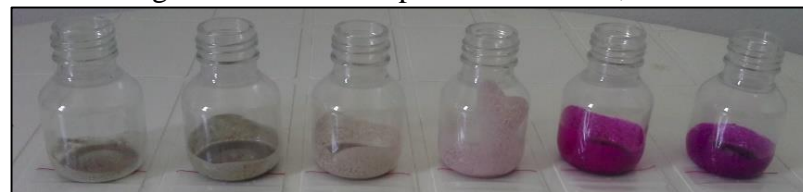
Figura 30 – Furo 15: profundidade: 22,5 mm

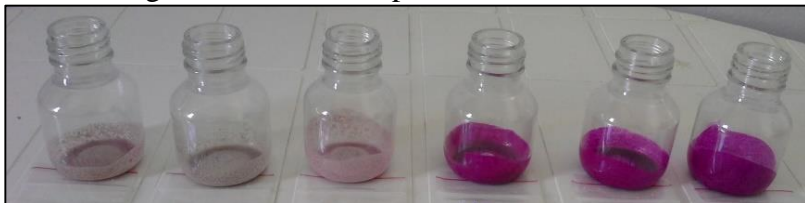
Figura 27 – Furo 12: profundidade: 17,5 mm

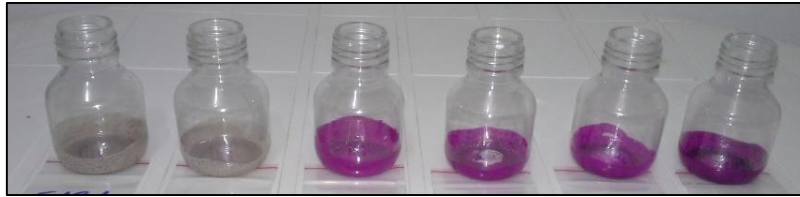
Figura 32 – Furo 17: profundidade: 12,5 mm

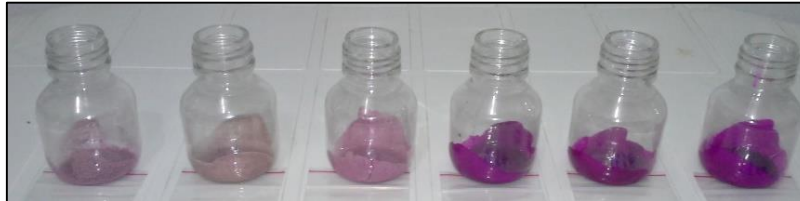
Figura 33 – Furo 18: profundidade: 17,5 mm
