**DESENVOLVIMENTO DE UM SISTEMA DE GERÊNCIA DE  
PAVIMENTOS APLICADO AO CAMPUS I DA  
UNIVERSIDADE FEDERAL DA PARAÍBA**

JOÃO PESSOA  
2018

Trabalho de Conclusão de Curso  
apresentado à Universidade Federal da  
Paraíba, como pré-requisito obrigatório à  
obtenção do título de Bacharel em  
Engenharia Civil.

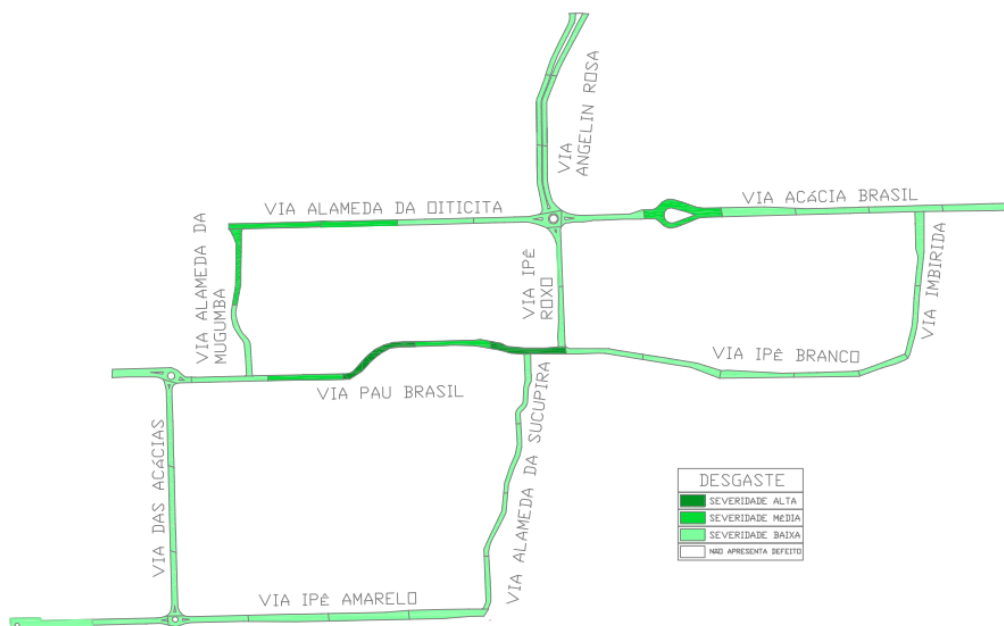
Figura 20. Mapa de localização do desgaste.

A Figura 20 apresenta o desgaste encontrado na área estudada:

De maneira geral, tal defeito foi encontrado ao longo de toda a malha viária. O desgaste pode estar relacionado ao envelhecimento do pavimento, assim como a um tráfego acumulado de veículos ou, até mesmo, devido a uma utilização incorreta de dosagem dos materiais na hora da construção dos pavimentos.<sup>4</sup>

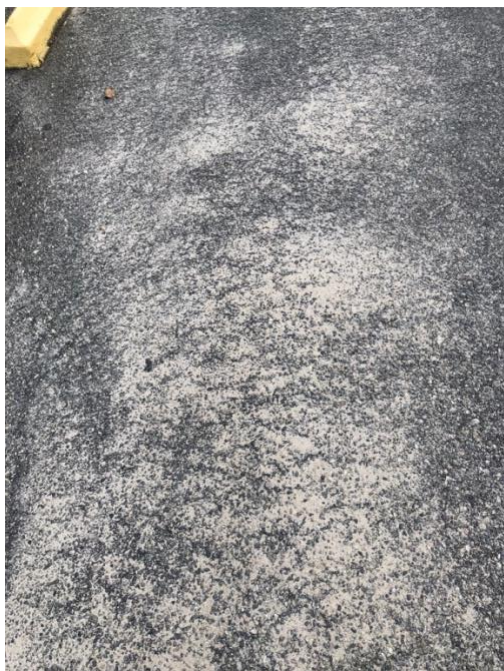
Figura 21. Desgaste do pavimento na Via Pau Brasil.

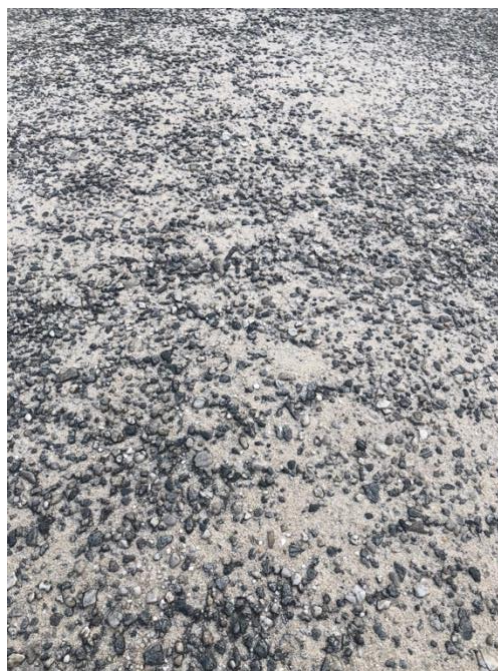
Figura 22. Desgaste do pavimento na Via Pau Brasil.

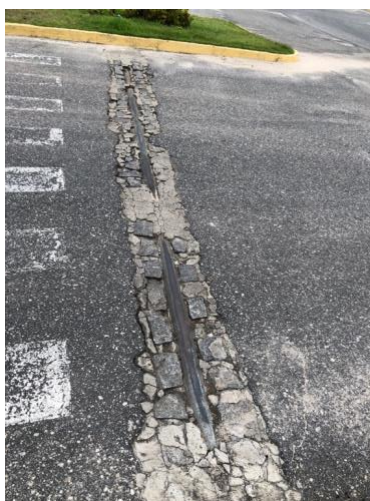
Conforme se observa na Figura 23, esse remendo, encontrado na Via Angelin Rosa, não foi realizado corretamente devido à falta de proteção mecânica do cano, assim como em razão da falta de aplicação de camada de material asfáltico sobre ele. Já, na Figura 24, é apresentado um remendo realizado na Via Ipê Branco, que também não recebeu o devido recobrimento com camada asfáltica, além de se observar também a falta de vedação satisfatória da caída de inspeção.

Figura 23. Remendo na Via Angelin Rosa.

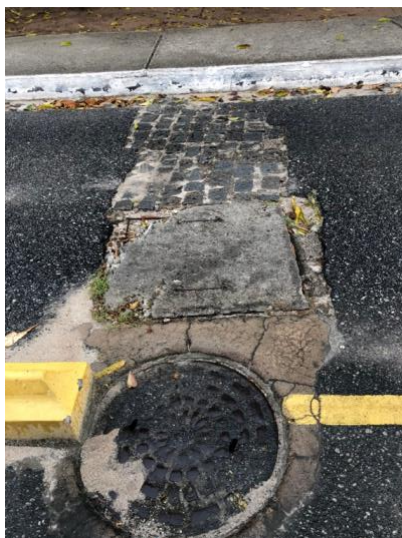
Figura 24. Remendo na Via Ipê Branco.

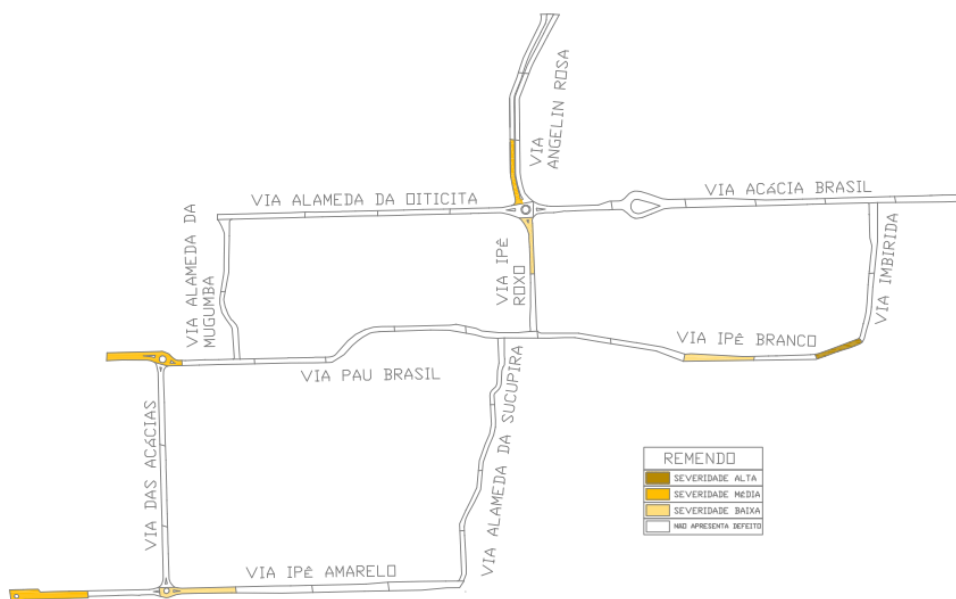
Figura 25. Mapa de localização de remendos.

Também foram encontrados diversos remendos ao longo dos trechos avaliados. Pode-se determinar que alguns remendos foram resultado da tentativa de correção de panelas, enquanto que outros foram consequência da realização de reformas de utilidades que afetaram o pavimento.

A Figura 25 apresenta o mapa temático que ilustra os dados coletados acerca da existência de remendos ao longo do pavimento analisado.

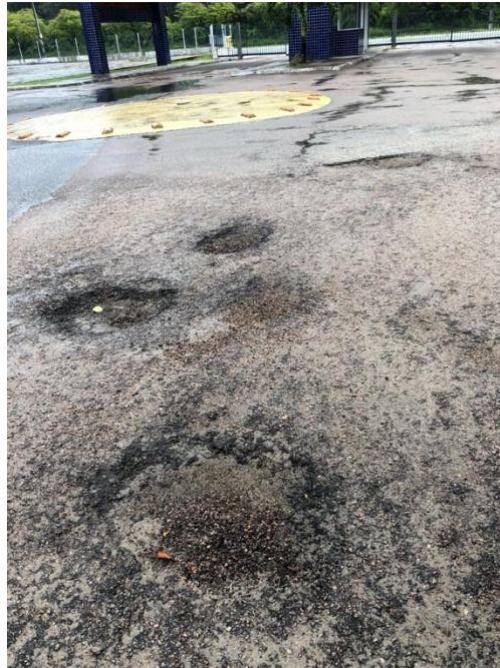
Outro defeito encontrado na área analisada foi a presença de painelas. Apesar de não terem tido uma alta frequência de manifestação, as encontradas apresentaram nível de severidade média e alta.

A Figura 26 exemplifica a formação de painelas na Via Ipê Amarelo, um local onde já houve um remendo. Tal remendo teve que ser realizado em função da existência de painelas no ano de 2015, como apresentado na Figura 27. Nesta área é possível perceber uma deficiência na drenagem do pavimento, que causa uma recorrência de defeitos no pavimento.

Figura 26. Painela na Via Ipê Amarelo no ano de 2018.

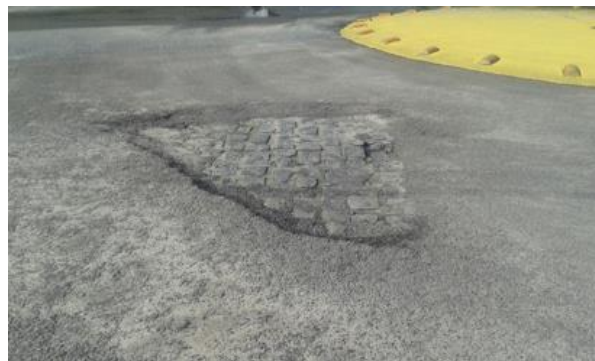
Figura 27. Painela na Via Ipê Amarelo no ano de 2015.

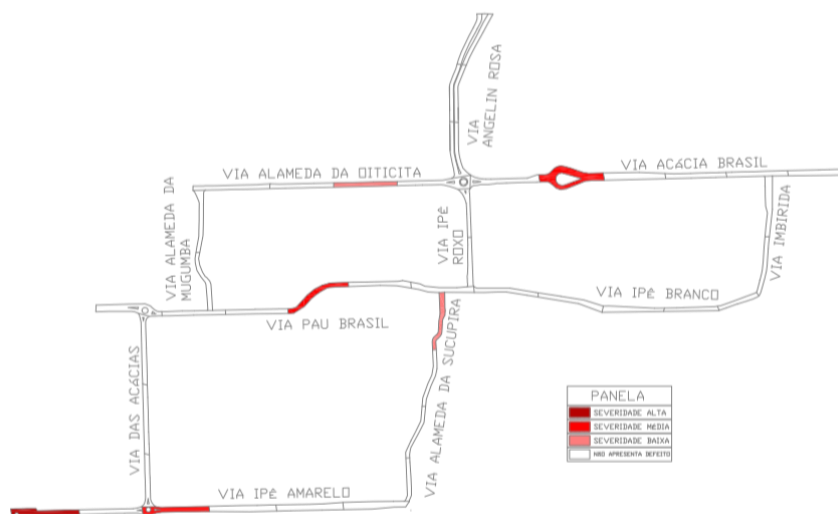
Figura 28. Mapa de localização de painelas.

Na Figura 28, é apresentado o mapa temático que exemplifica os dados encontrados *in loco*.

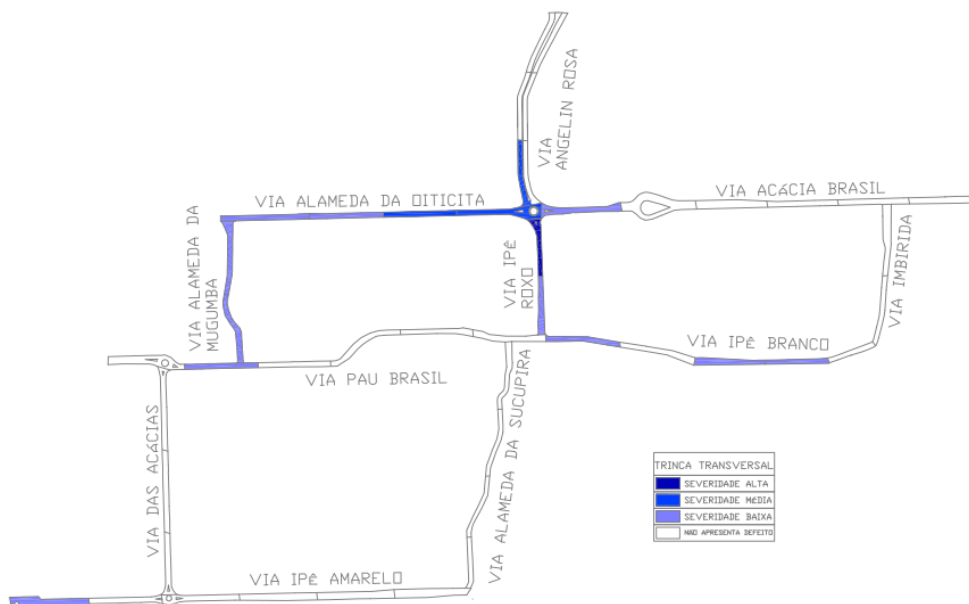
Figura 29. Mapa de localização de trincas transversais.

Trincas transversais e longitudinais também foram encontradas, principalmente na Via Alameda da Oiticita. Tais trincas devem-se principalmente à retração da camada asfáltica e por reflexão nas juntas. Quando de baixa severidade é recomendada a aplicação de capa selante ou camada asfáltica, mas, em casos de alta severidade, o recapeamento é a atividade de M&R mais recomendável por ser mais eficiente na detenção do aumento das trincas.

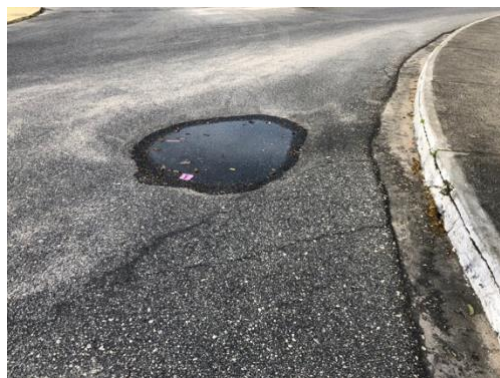
Deformações permanentes ocorrem devido a um cisalhamento causado por enfraquecimento em razão de infiltração de água, como mostra a Figura 31, ou até mesmo devido ao dimensionamento inadequado das camadas em relação ao tráfego no trecho. Como soluções de M&R, são indicados recapeamento ou até mesmo reconstrução, para casos de maior severidade do defeito.

Figura 31. Deformação permanente encontrada na Alameda da Oiticita.

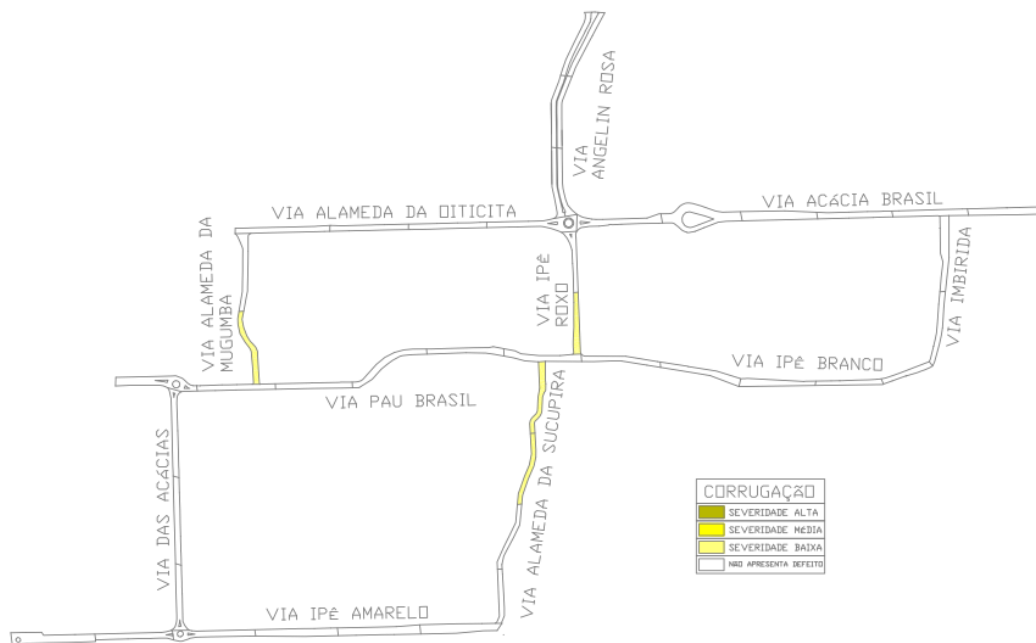
Figura 33. Mapa de localização de corrugação.

Para finalizar a descrição dos defeitos encontrados, apresenta-se a Figura 33. Esta contém a localização de focos de corrugação no pavimento. Como alternativa de M&R recomenda-se um recapeamento de maneira a planificar a superfície.

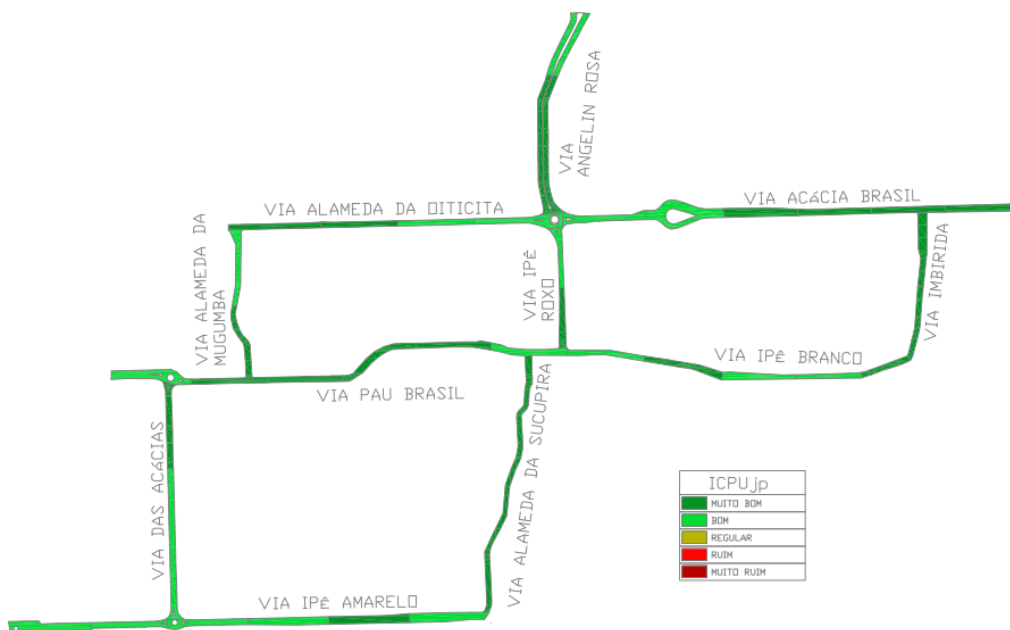
Figura 34. Mapa de condição da superfície do pavimento urbano ( $ICPU_{JP}$ ).

Na Figura 34, é possível se observar o mapa temático que ilustra a condição dos pavimentos dentro do *campus I* da UFPB.

No mapa, utilizou-se uma escala de cores onde os trechos que apresentam uma situação inferior de capacidade de tráfego e de segurança em razão da baixa condição do pavimento são representados por cores avermelhadas. Já para a representação dos trechos em que a condição do pavimento foi mais satisfatória, utilizou-se cores esverdeadas.

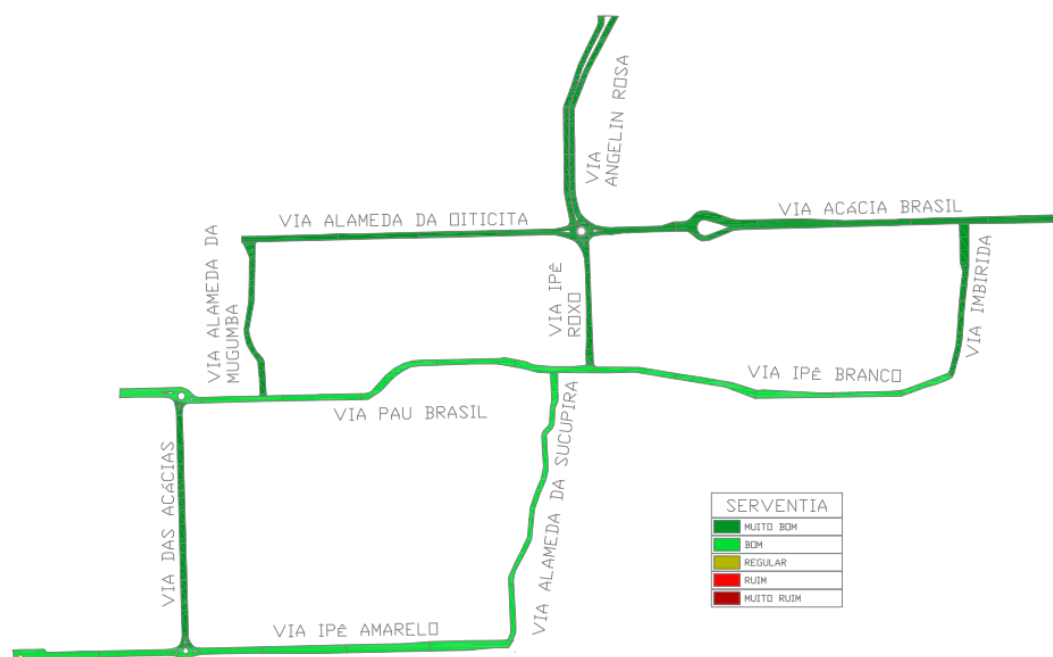
Figura 35. Mapa de condição da superfície do pavimento urbano (VSA).

A Figura 35 representa as médias dos Índices de Serventia encontrados para os trechos, de maneira a possibilitar uma comparação entre as duas formas de avaliação: objetiva e subjetiva.

Apesar de serem avaliações que utilizam métodos de obtenção de dados diferentes, é possível observar que os dados e resultados encontrados são semelhantes. A Tabela 16 apresenta uma comparação estatística entre os dados obtidos através de ambos os métodos.
