CONFECÇÃO DE UMA BIOMANTA CASEIRA DE FIBRAS DE COCO E
PROPOSTAS DE BIOENGENHARIA DE SOLOS EM TALUDES PRÓXIMOS AO
CONDOMÍNIO ALPHAVILLE EM BAYEUX/PB

Trabalho de Conclusão de Curso apresentado à
Coordenação do Curso de Engenharia Civil da
Universidade Federal da Paraíba, referente ao
período 2020.1, orientado pelo professor Fábio
Lopes Soares como requisito para obtenção do
título de bacharel em Engenharia Civil

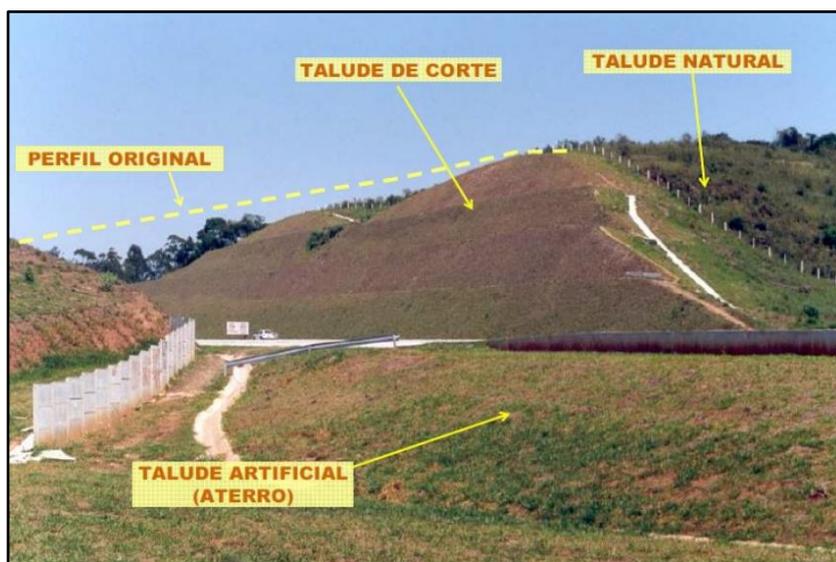
Pode-se definir um talude como sendo uma superfície inclinada que delimita um determinado maciço de terra ou rocha. Conforme Neis e Silva (2018), os taludes podem ser originados por processos naturais, formando as encostas e morros, ou artificiais, resultantes da intervenção humana por meio da formação de taludes de cortes ou de aterros. A Figura 1 ilustra os tipos de taludes.

Figura 1. Tipos de taludes. Fonte: Ministério das Cidades/Instituto de Pesquisas Tecnológicas

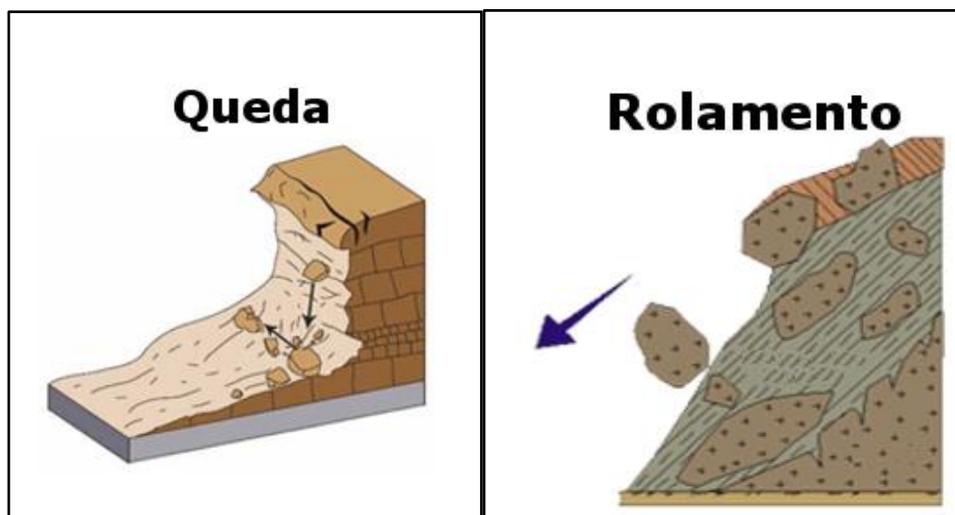
As quedas e rolamentos são definidas como sendo uma massa de qualquer tamanho de solo ou de rocha que é desprendida por meio da força da gravidade de uma encosta íngreme, em que ocorre pouco ou nenhum deslocamento cisalhante. Assim este tipo de movimento é caracterizado principalmente por quedas livres ou rolamentos, ou seja, são movimentos extremamente rápidos (AHRENDT, 2005). Estes movimentos estão apresentados na Figura 2.

Figura 2. Ilustração de uma queda e rolamento. Fonte: Cemaden (adaptado)

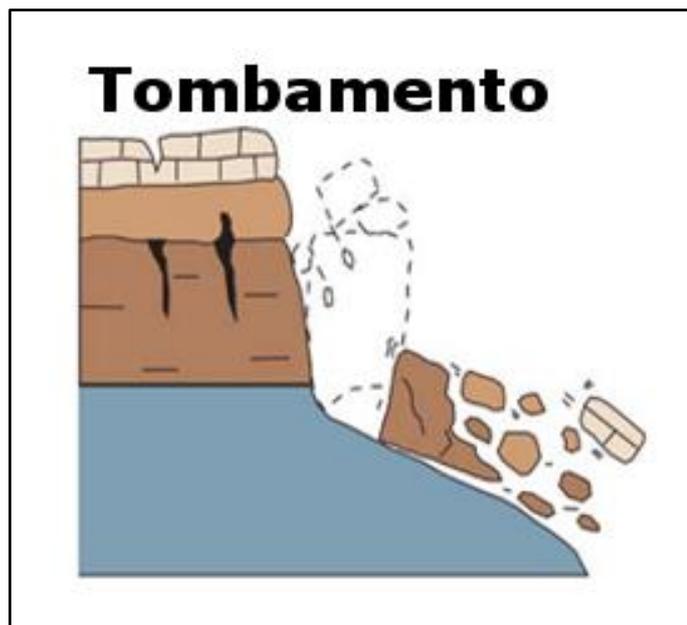
Ahrendt (2005) define tombamento como a rotação de uma placa de bloco de terra ou rocha para fora da encosta e ocorre quando as forças resultantes sob a ação da gravidade se situam fora do centro de massa, em geral na base do bloco afetado, ocasionando a rotação, como mostra a Figura 3. O tombamento também é classificado como sendo de movimentos muito rápidos.

Figura 3. Ilustração de um tombamento. Fonte: Cemaden (adaptado)

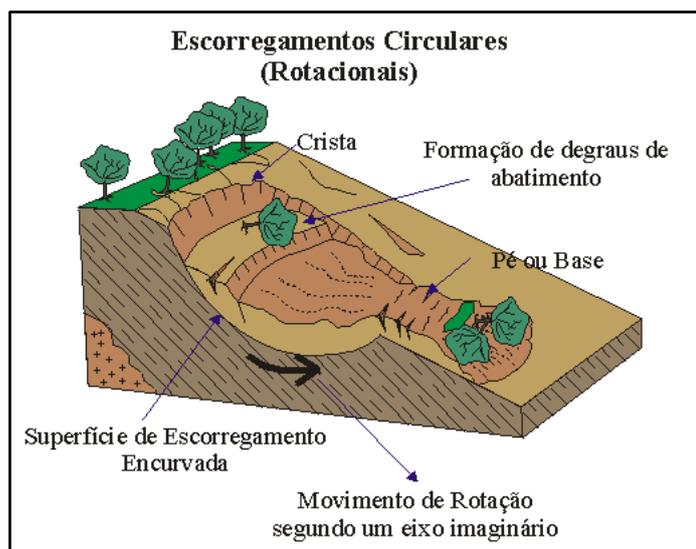
Os escorregamentos rotacionais, ou circulares, segundo Ahrendt (2005), é caracterizado como a formação de uma superfície de deslizamento curva com a concavidade voltada para cima, sendo que as fissuras expostas após a movimentação são normalmente côncavas na direção do movimento (Figura 4). Geralmente este tipo de movimento ocorre em solos com poucas unidades litológicas e preferencialmente em superfícies de escorregamento internas.

Figura 4. Esquema de um deslizamento rotacional. Fonte: Infanti Jr. & Fornasari Filho, 1998 (adaptado)

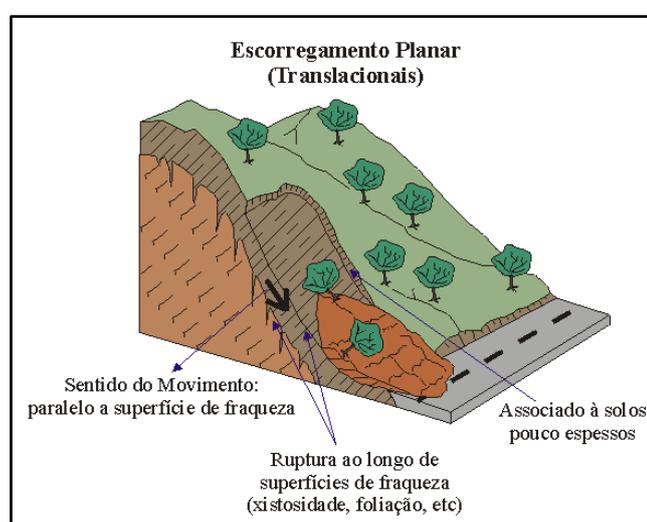
Figura 5. Esquema de um deslizamento translacional planar. Fonte: Infanti Jr. & Fornasari Filho, 1998 (adaptado)

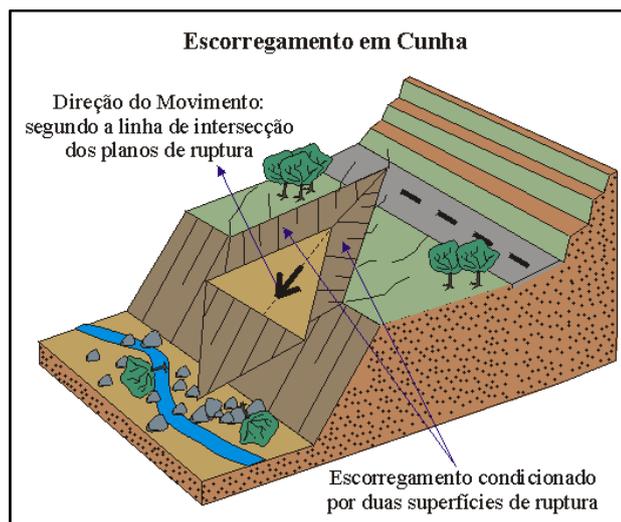
Figura 6. Esquema de um deslizamento translacional em cunha. Fonte: Infanti Jr. & Fornasari Filho, 1998 (adaptado)

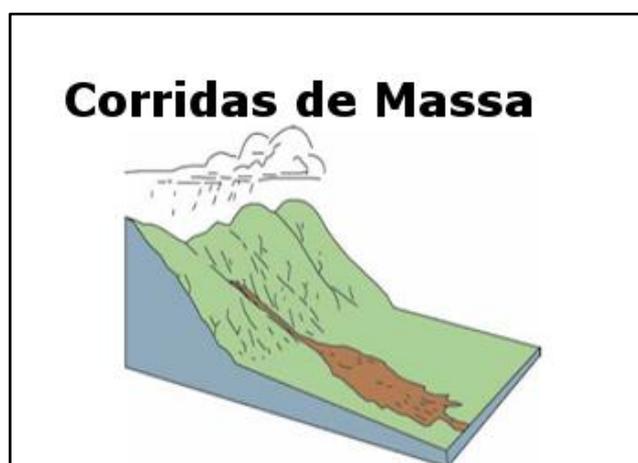
As corridas de massa são movimentos gravitacionais normalmente ligados a grandes eventos pluviométricos. Elas ocorrem a partir de deslizamentos nas encostas e mobilizam grandes quantidades de material, que junto com a água às chuvas, seu movimento tem um comportamento líquido viscoso e um alto poder de transporte (Figura 7). Estes fenômenos são mais raros que os deslizamentos, contudo podem provocar consequências de magnitudes graves, devido ao seu grande poder destrutivo e extenso raio de alcance, mesmo em áreas planas (BRASIL, 2007).

Figura 7. Ilustração de uma corrida de massa. Fonte: Cemaden (adaptado)

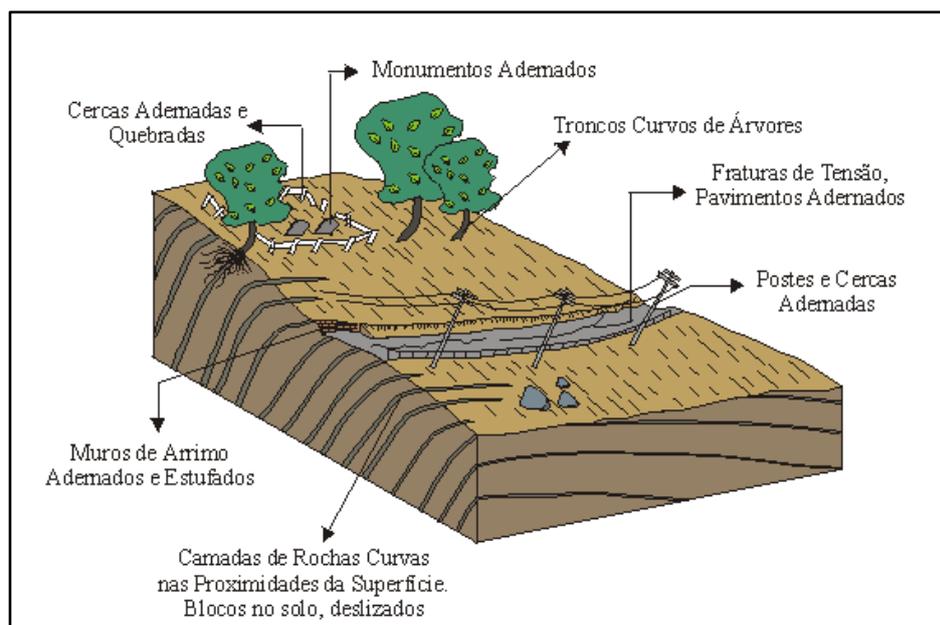
Os rastejos são considerados movimentos de massa lentos e graduais, podendo envolver grandes massas de solo, como os taludes de uma região, sem que haja na área uma diferenciação entre o material em movimento e o material estacionário. A movimentação é ocasionada pela ação da gravidade juntamente com os efeitos devidos às variações de temperatura e umidade. O fenômeno de expansão e de contração da massa de material, por variação térmica, se traduz em movimento, encosta abaixo, ocasionando o rastejo. (GUIDICINE; NIEBLE, 1984, apud. PINTO; et al 2012).

Figura 8. Esquema de um rastejo. Fonte: Infanti Jr. & Fornasari Filho, 1998 (adaptado)

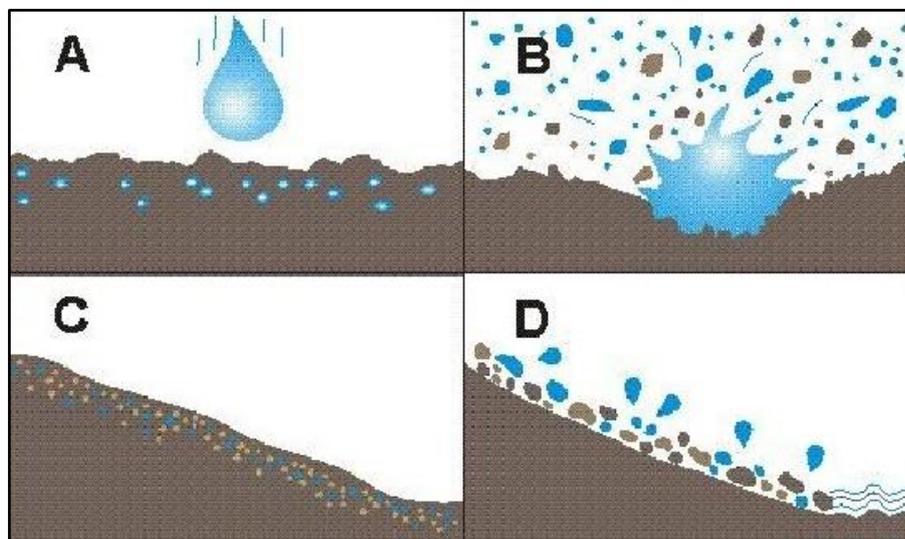
A primeira ação da água sobre o solo se dá através do salpicamento, que consiste na desagregação dos torrões e agregados do solo pelo impacto dos pingos de chuva (raindrop impact). Esse impacto também pode provocar a selagem, gerando uma obstrução dos poros do solo pelo material mais fino, o que resulta numa redução da infiltração e consequentemente no aumento do fluxo de água superficial (BRANCO, 2014)

Figura 10. Influência do impacto das chuvas causando o desgaste do solo. Fonte: Depersch et.al, 1991

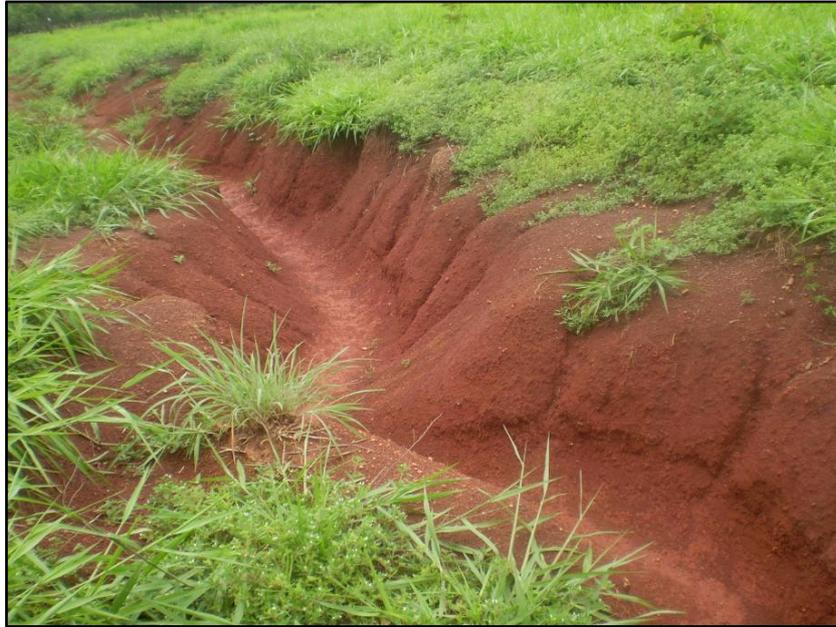
Conforme o fluxo de água pela superfície se mantém durante um longo período de tempo, pode levar a formação de ravinas, que são erosões mais acentuadas, como pode-se observar na Figura 11.

Figura 11. Exemplo de um processo de ravinamento. Fonte: meioambiente.culturamix.com, 2013

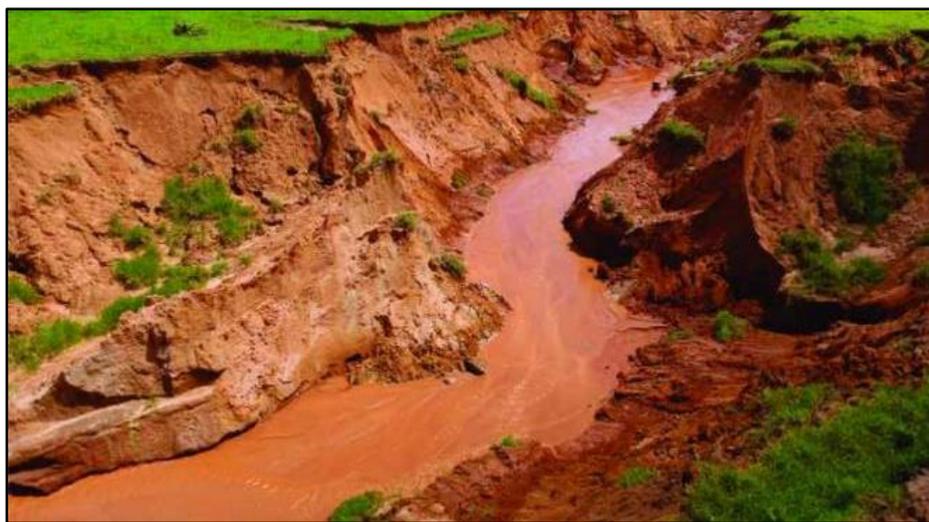
O último estágio de processo erosivo é quando as ravinas podem atingir grandes dimensões, sendo denominado de voçorocas e começam a se formar quando o ravinamento atinge o lençol freático. Daí em diante, progredem de modo muito difícil de controlar, pois não mais dependem da ocorrência de chuvas para aumentar de tamanho (BRANCO, 2014).

Figura 12. Exemplo de uma voçoroca. Fonte: Prefeitura de Novo Horizonte, 2018

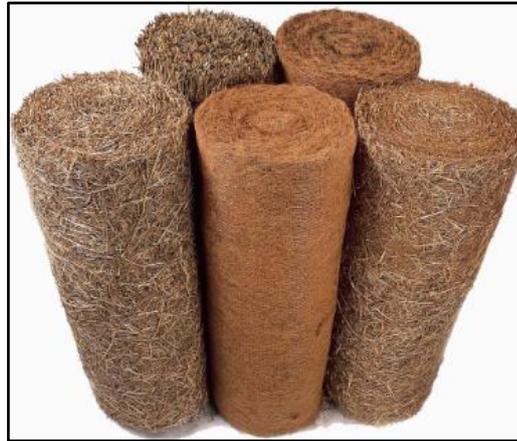
As biomantas fazem parte do grupo de geossintéticos naturais utilizados para o controle da erosão superficial dos taludes. É um material biodegradável e normalmente são constituídos por fibras naturais, como as fibras de coco, sendo considerado uma técnica de baixo custo e de baixo impacto ambiental. A Figura 13 abaixo apresenta os tipos de biomantas utilizadas.

Figura 13. Tipos de Biomantas. Fonte: Deflor Bioengenharia (2007)

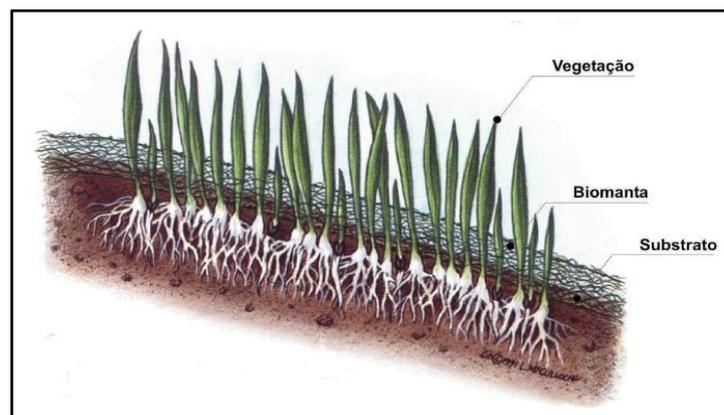
A Figura 14 representa a interação da vegetação e da biomanta, servindo de proteção inicial até o desenvolvimento das mudas. Percebe-se na figura que a vegetação ainda ajuda a fixar a manta, garantindo um melhor desempenho.

Figura 14. Desenvolvimento da vegetação sobre a biomanta. Fonte: Deflor Bioengenharia (2005)

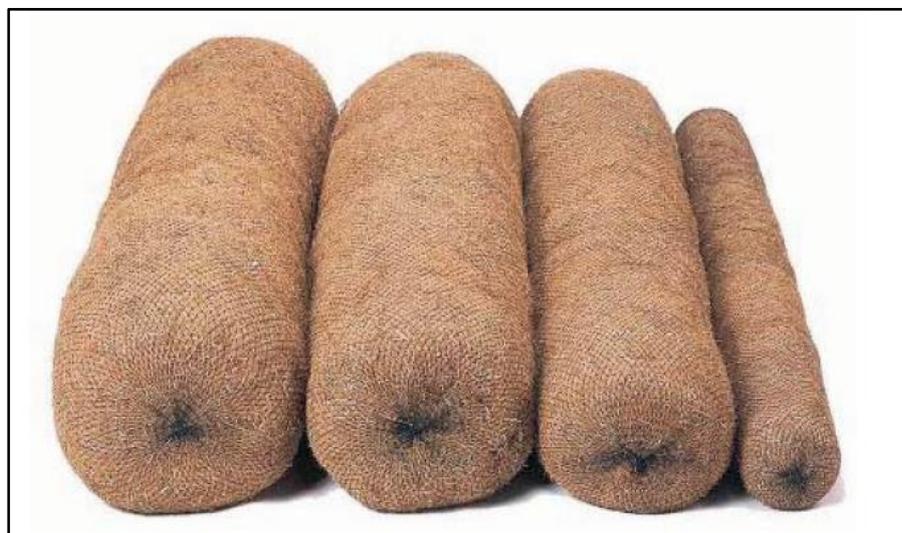
São estruturas que podem ser constituídas de materiais orgânicos ou inertes, como por exemplo, fibras, palha seca de gramíneas, esterco curtido, sementes, folha seca de palmeiras ou bambus, seixos, entre outros, amarrando-os de forma cilíndrica com arames ou envolvendo-o com telado, dependendo de uma maior proporção de pedras e seixos na sua confecção (VERDUM et. al, 2016). Conforme a Figura 15, estes materiais que compõem as bermalongas são prensados e dispostas em forma de rolos.

Figura 15. Bermalongas comerciais feitas com fibras vegetais. Fonte: Couto et. al (2010)

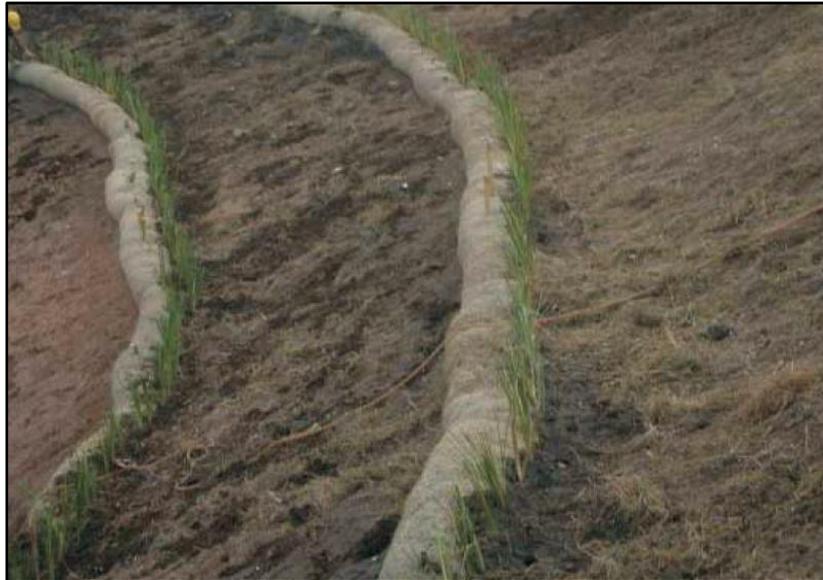
De acordo com Couto et. al (2010), os retentores de sedimentos são totalmente drenantes e resistentes, chegando a absorver até cinco vezes o seu peso em água. Normalmente são usados em locais de menor declividade e baixo fluxo de sedimentos, sempre no sentido transversal à declividade do talude, fixado com estacas vivas, ou de madeira ou de aço. Além disso, pode ser conciliado com o plantio do capim-vetiver (*Vetiver sp.*) em linhas transversais ao sentido do escoamento de água no talude, conforme pode ser mostrado na Figura 16 abaixo.

Figura 16. Uso de bermalongas em conjunto com o capim vertiver. Fonte: Couto et. al (2010)

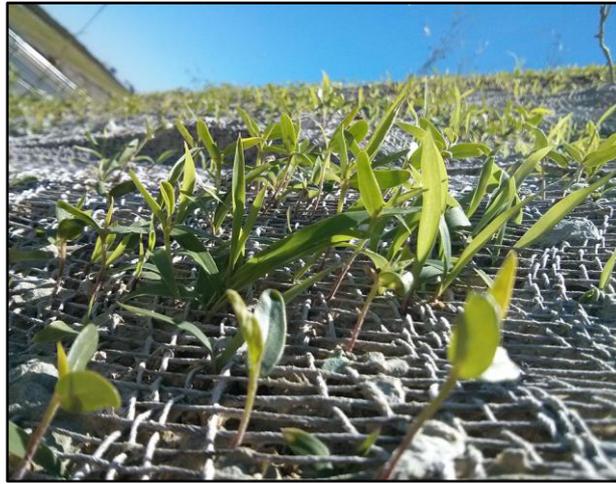
Ressalta-se que a hidrossemeadura também pode ser implantada juntamente com a utilização das biomantas, garantindo que as sementes e os insumos fiquem protegidos do carreamento provocado pela água, além da manta absorver a umidade e fornecer condições favoráveis as sementes, promovendo uma maior taxa de sucesso do desenvolvimento da vegetação (Figura 17).

Figura 17. Aplicação da hidrossemeadura em conjunto com biomantas. Fonte: gramasxavier.com

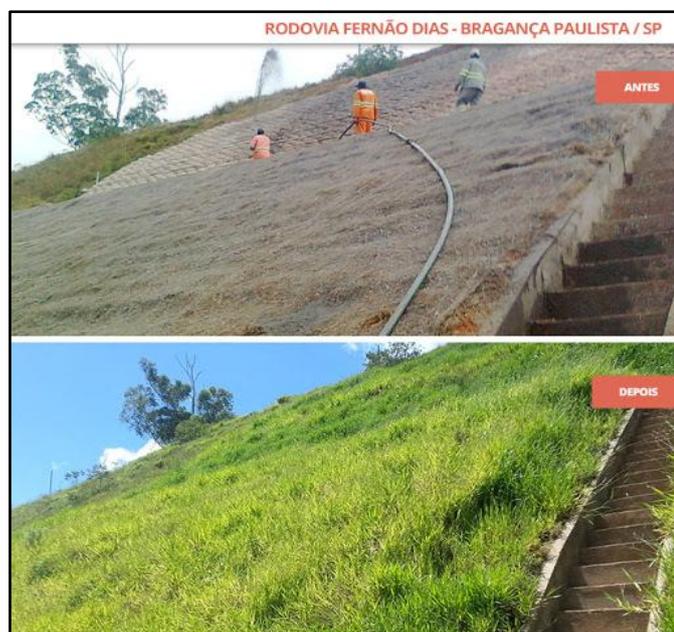
Figura 18. Exemplo de uma aplicação da hidrossemeadura antes e depois. Fonte: iguiecolgia.com

Os efeitos paisagísticos da aplicação da hidrossemeadura são naturais e de baixa intervenção ambiental, sendo uma técnica de baixo custo e altamente eficaz quando realizados corretamente, assim como mostra a Figura 18.

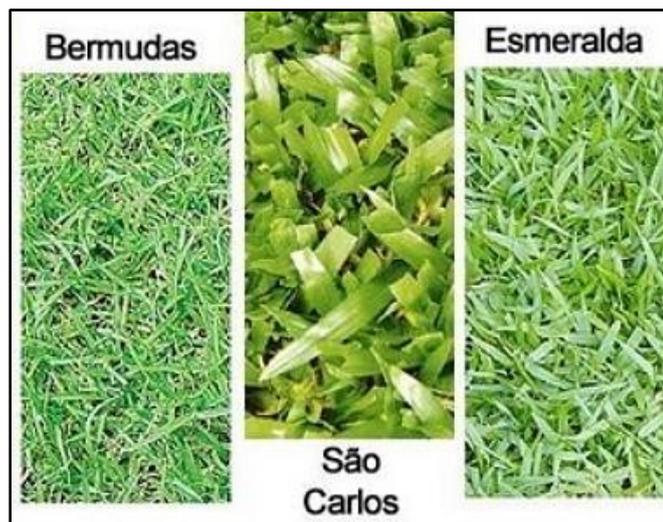
Figura 19. Diferença entre as gramas e suas morfologias foliares. Fonte:bonde.com.br

Na Figura 19, é possível notar algumas características visuais que permitem distinguir as gramas apresentadas nos tópicos acima, sendo a grama bermuda com folhas mais finas e estreitas, enquanto as esmeraldas são um pouco maiores e as São Carlos suas folhas são mais grossas e largas.

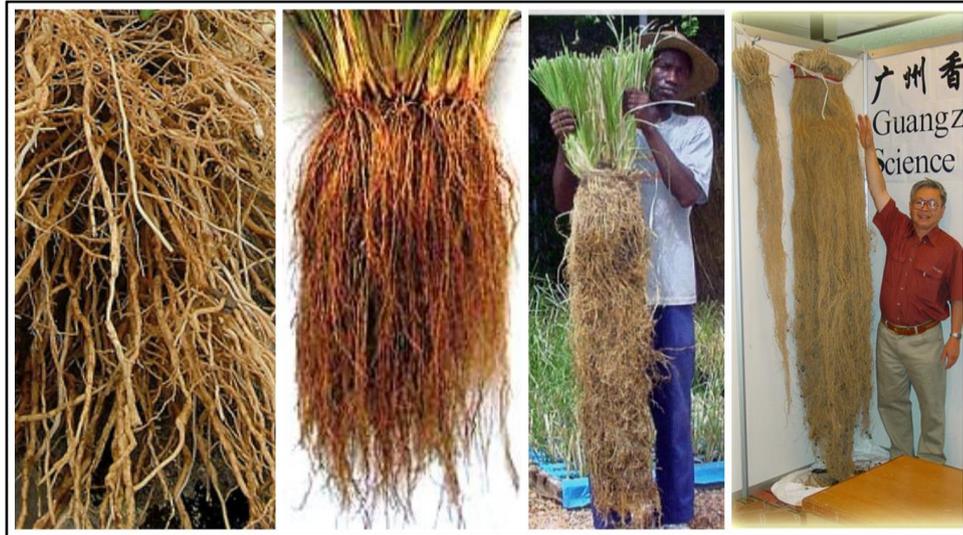
Figura 20. Raízes do capim vetiver e mensuração do seu tamanho. Fonte: sistemavetiver.blogspot.com

Nota-se na Figura 20 que o vetiver apresenta um vasto agrupamento de raízes densas e de alta resistência, podendo ser aplicado como um verdadeiro sistema de contenção de “grampeamento verde” do solo, aumentando o fator de segurança dos taludes e minimizando os movimentos de massas.

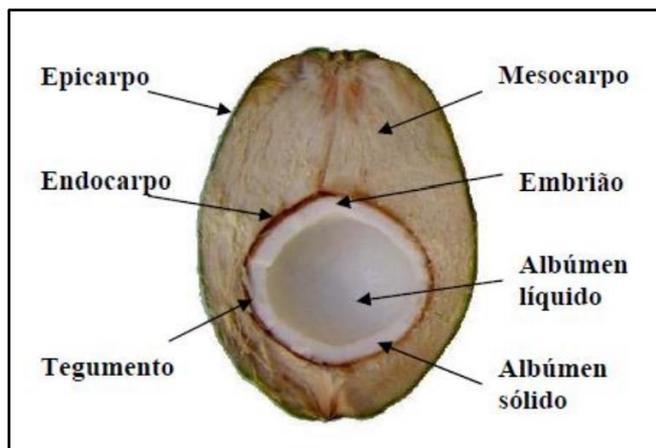
Conforme a Embrapa (2006), o fruto do coqueiro, representado pela Figura 23, é constituído por uma epiderme lisa denominada de epicarpo, que envolve um mesocarpo espesso e fibroso e uma camada muito dura, o endocarpo. A semente, envolvida pelo endocarpo, é constituída por uma camada fina de cor marrom que fica entre o endocarpo e o albúmen sólido, chamado de tegumento. O albúmen sólido é uma camada carnosa, branca e muito oleosa, conhecido por ser a parte comestível, forma uma grande cavidade onde se encontra o albúmen líquido (popularmente conhecido como água de coco). O embrião encontra-se próximo a um dos orifícios do endocarpo.

Figura 23. Morfologia do fruto do coco. Fonte: Benazzi (2006)

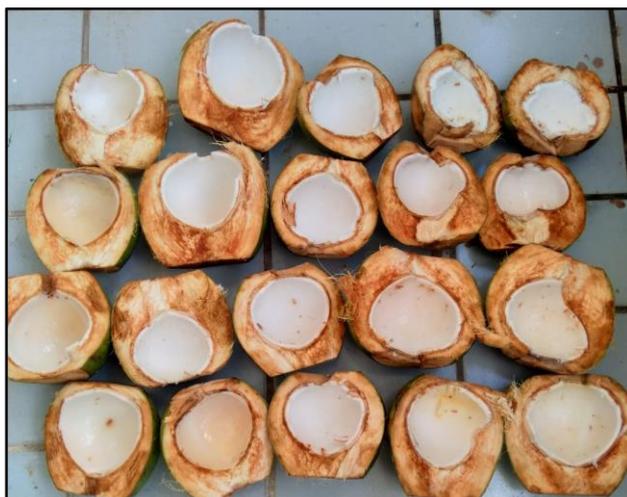
Primeiramente, foram lavados todos os cocos com água e sabão a fim de retirar impurezas, em seguida, com auxílio de uma faca de cozinha, os cocos foram abertos ao meio (Figura 28). Em seguida, com auxílio de uma colher, foram retirados o albúmen sólido (parte comestível) no interior dos cocos.

Figura 28. Aberturas realizadas nos cocos. Fonte: Autor próprio

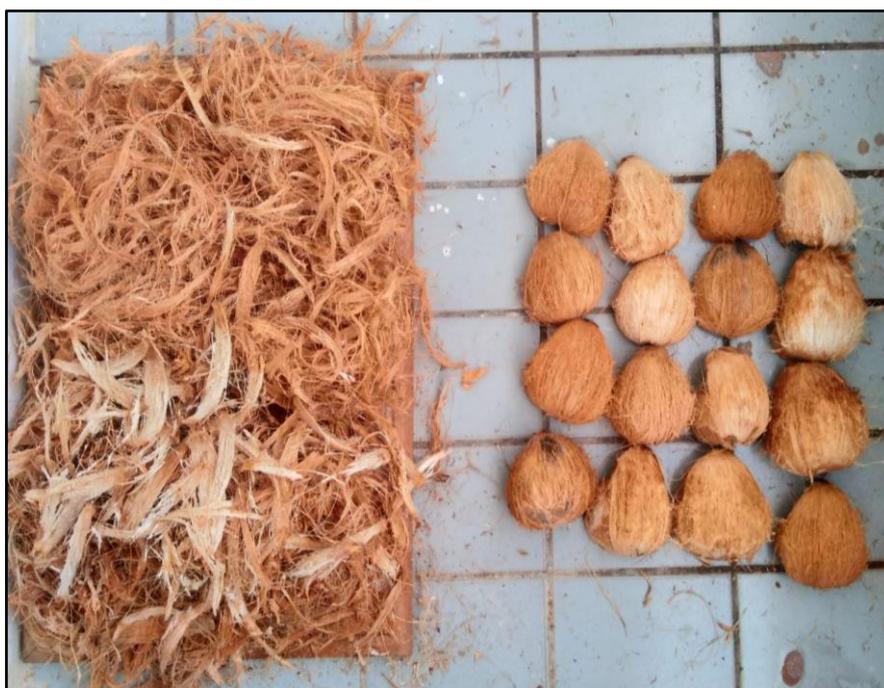
Figura 29. Processo de extração das fibras. Fonte: Autor próprio

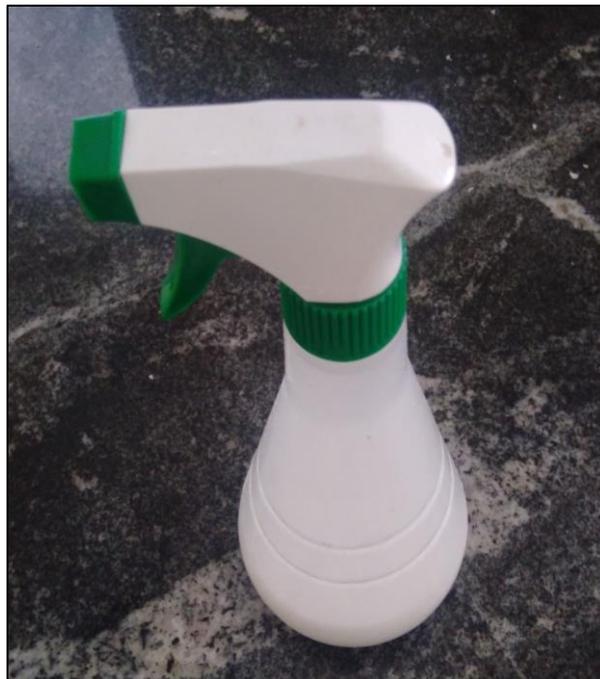
Assim, como única opção restante, a matriz ligante que demonstrou melhores resultados foi a base de cola branca PVA como resina ligante (BARBOSA et. al, 2016a). Dessa forma, foi arbitrada uma solução ligante de 1:2, sendo uma de cola industrial branca PVA para duas porções de água e misturadas e colocadas em um borrifador. (Figura 30).

Figura 30. Solução ligante preparada. Fonte: Autor próprio

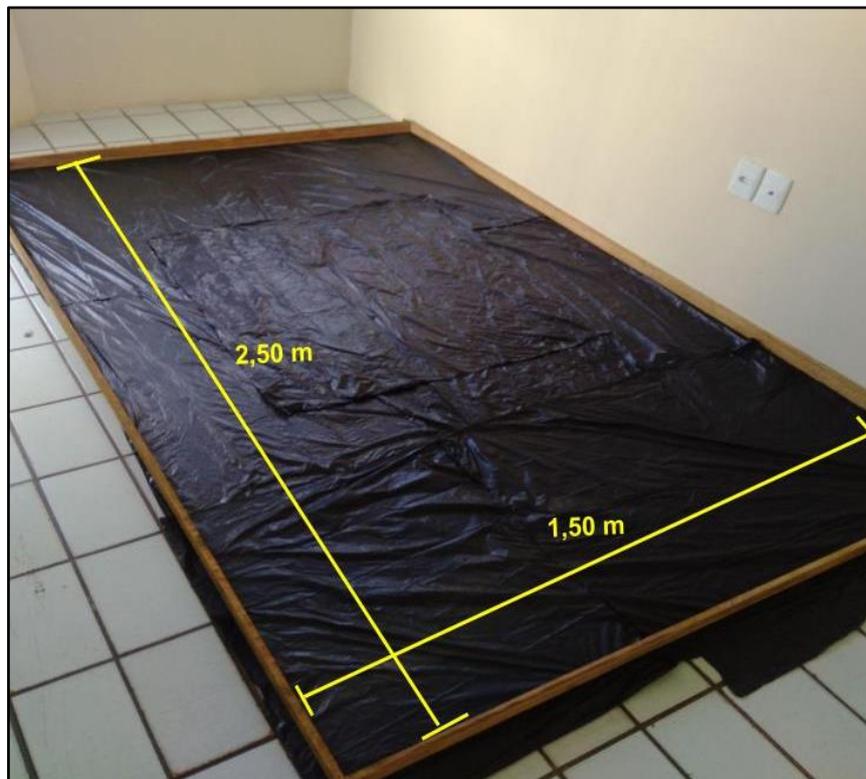
Figura 31. Construção da forma. Fonte: Autor próprio

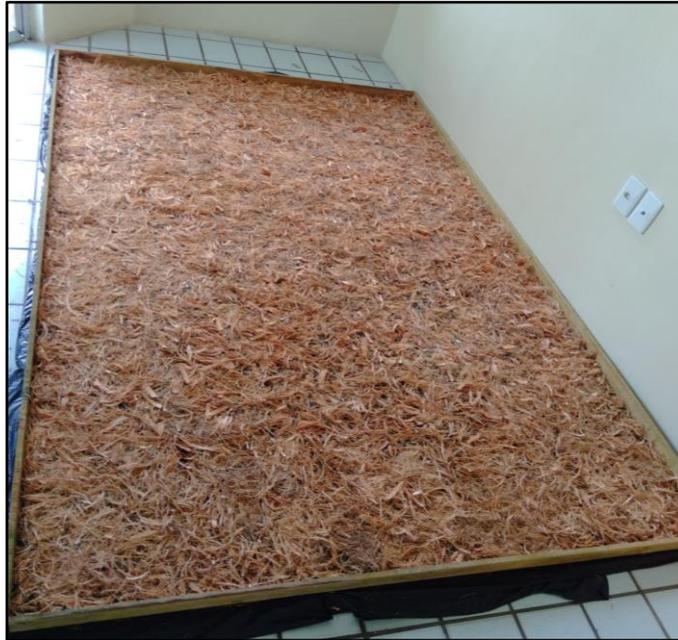
Após as fibras extraídas ficarem secas ao ar livre por uma semana, estas foram cortadas em porções aproximadas de 10 cm para uma melhor disposição na forma e foram distribuídas de forma homogênea por toda sua extensão (Figura 32). Para garantir que as fibras ficassem com uma espessura mais regular, as fibras foram compactadas manualmente para receber a solução ligante.

Figura 32. Distribuição das fibras sobre forma. Fonte: Autor próprio

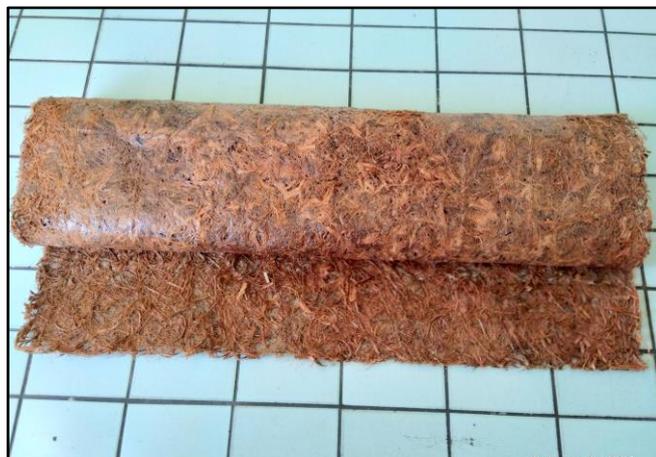
Figura 33. Biomanta confeccionada. Fonte: Autor próprio

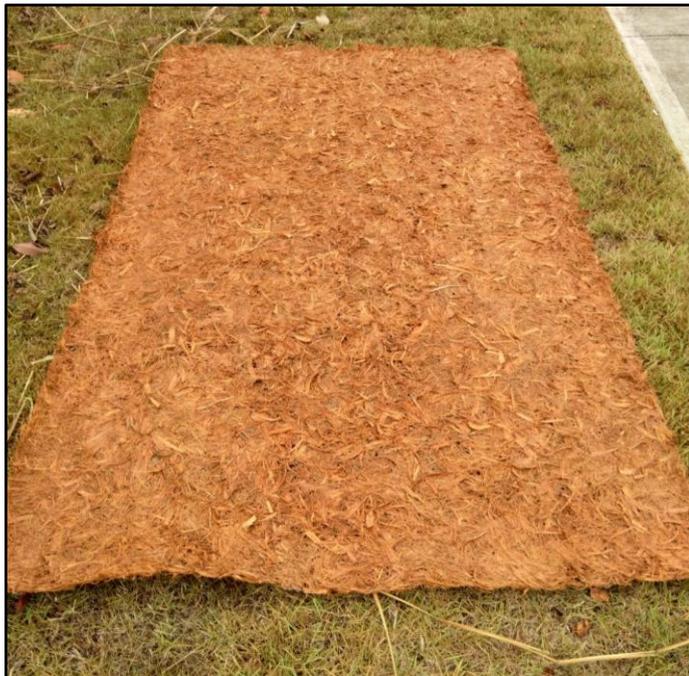
Devido a impossibilidade de confeccionar a manta em um local aberto, a secagem da biomanta foi de 10 dias após a aplicação da solução colante. Após este período, finalmente a manta foi desformada manualmente e enrolada em bobina para poder facilitar seu transporte até o local de estudo (Figuras 33 e 34).

Figura 34. Biomanta aberta transportada para o local de estudo . Fonte: Autor próprio

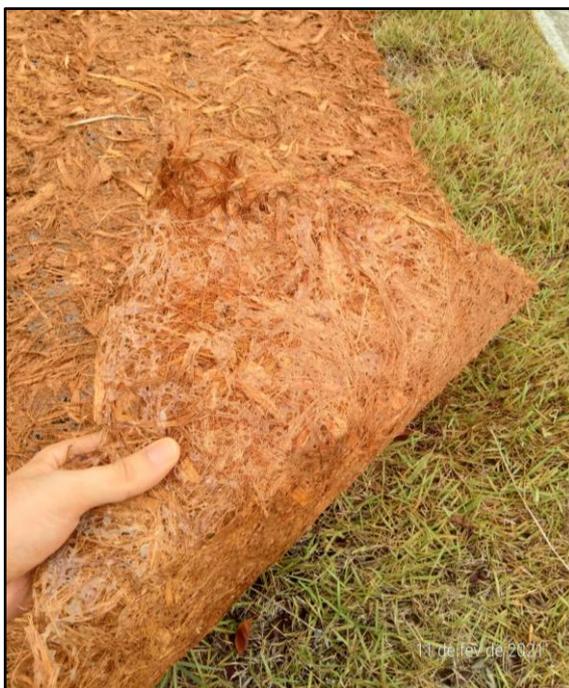
Na Figura 35 é possível olhar com mais detalhe o lado em que as fibras ficaram com a face para o chão foi formado uma espécie de “película” devido a solução colante ter a tendência de descer por gravidade, além da compactação manual realizada antes e após a aplicação da solução, promovendo uma boa adesão das fibras, indicando que o processo de impregnação realizado foi bem eficaz.

Figura 35. Detalhes das fibras da biomanta. Fonte: Autor próprio

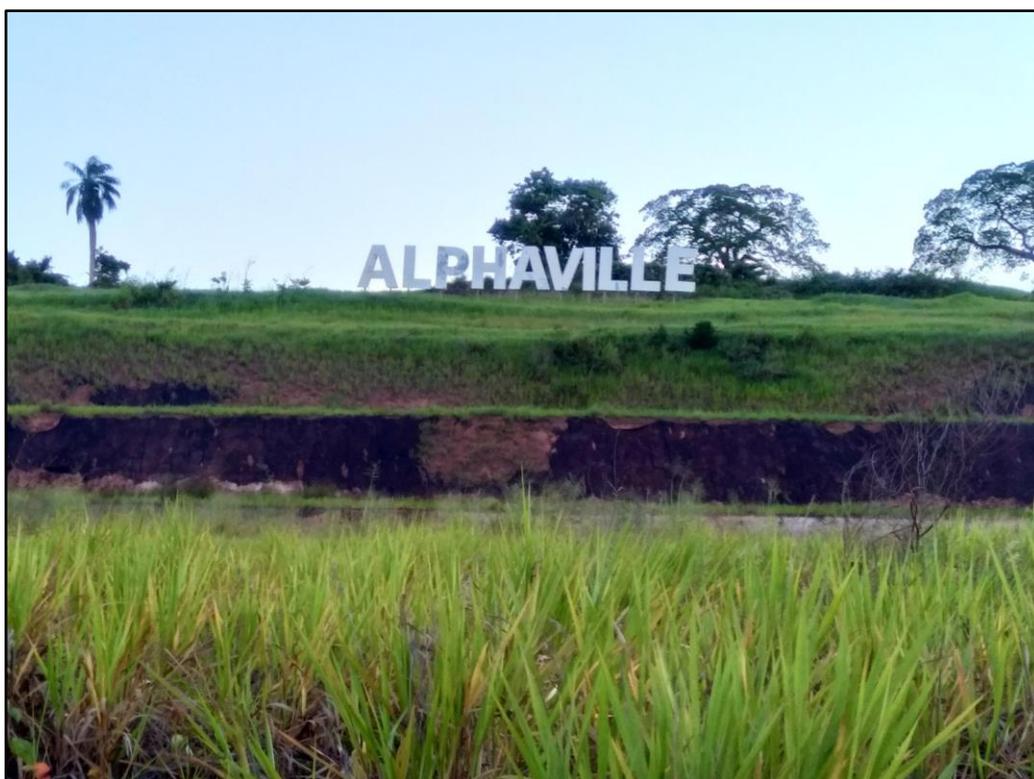
Figura 36. Falhas no recobrimento superficial no talude no acesso ao condomínio. Fonte: Autor próprio

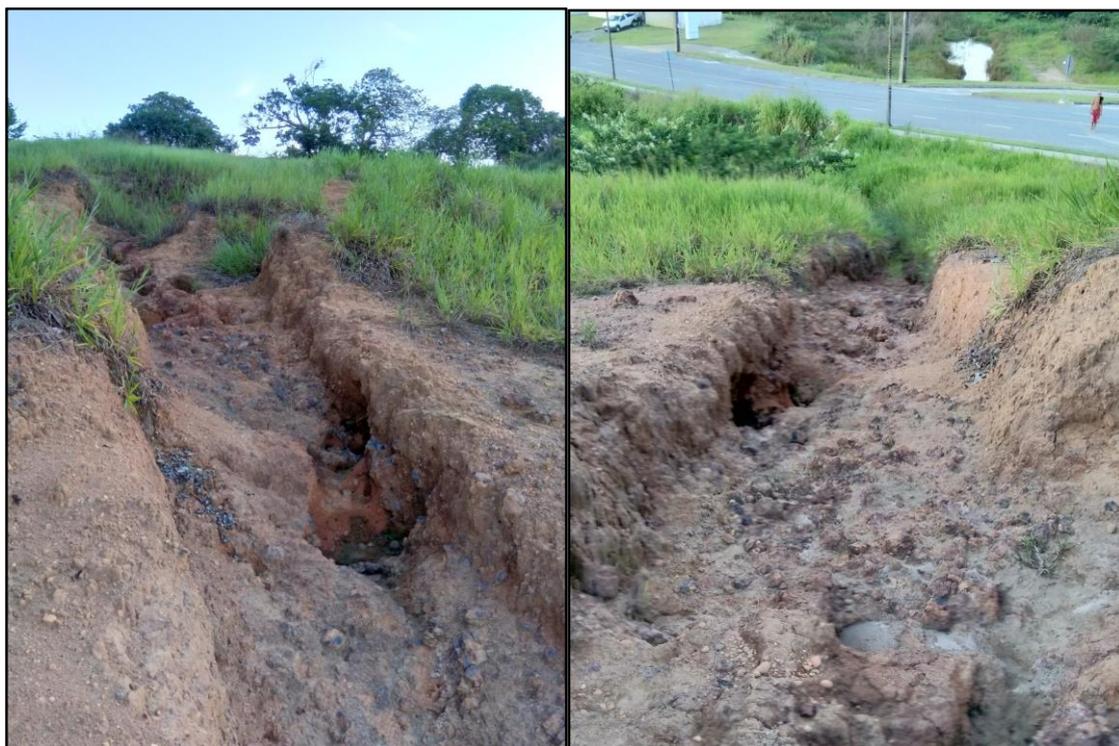
Figura 37. Detalhes da ravina encontrada no talude do acesso ao condomínio. Fonte: Autor próprio

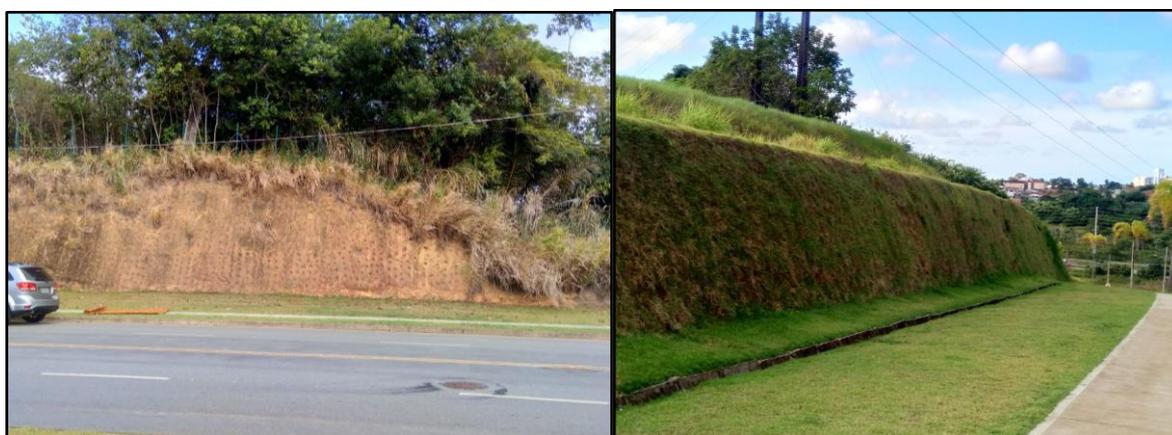
Em um outro trecho (Figura 38), onde se situa a recepção do condomínio, existem dois taludes situados nas laterais de uma pista que corta estes dois taludes, sendo que um destes taludes está desprotegido de cobertura vegetal, enquanto o outro, houve uma intervenção pelos responsáveis do condomínio, onde foram colocados tapetes de grama natural.

Figura 38. Detalhes dos taludes na recepção do condomínio. Fonte: Autor próprio

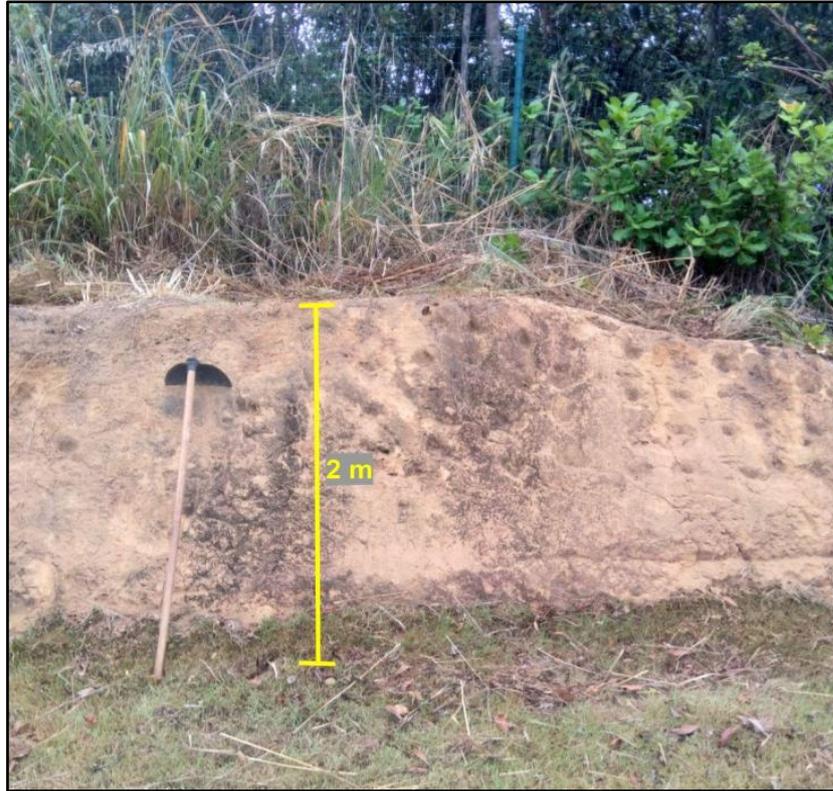
biomanta confeccionada, sendo escolhido um trecho de altura aproximada de 2 metros, conforme a Figura 39.

Figura 39. Talude escolhido para a colocação da biomanta. Fonte: Autor próprio

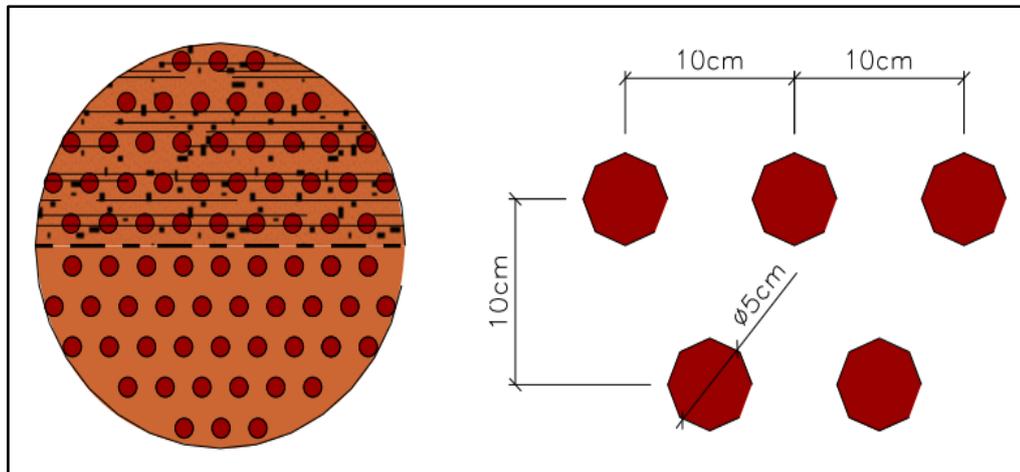
Figura 40. Dimensões da formação das micro-covas. Fonte: Deflor Bioengenharia (2007)

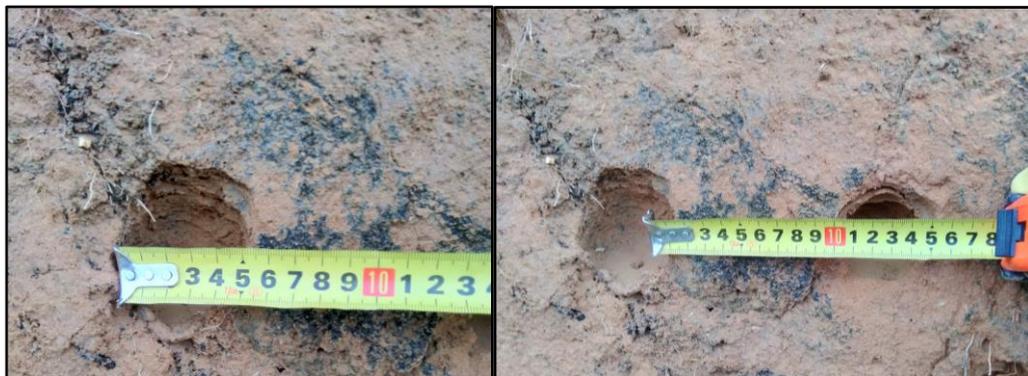
Figura 41. Dimensões das micro-covas. Fonte: Autor próprio

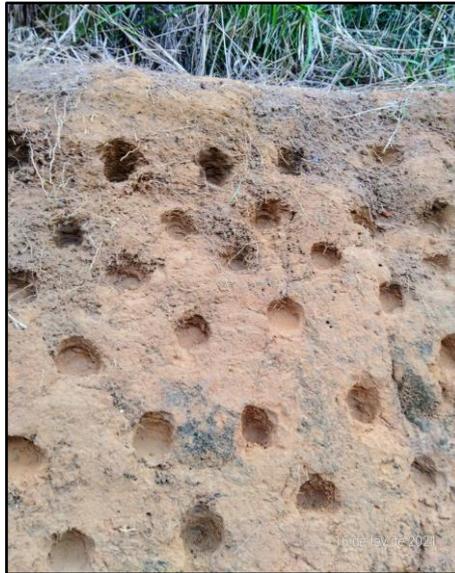
Figura 42. Detalhamento das micro-covas no talude. Fonte: Autor próprio

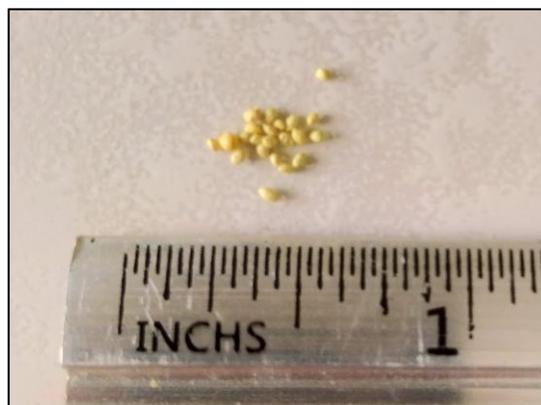
- Grama bermuda: De acordo com Lauretti (2003), a quantidade a ser aplicada de grama bermuda (Figura 40) é da ordem mínima de 800g por 100m², o que dá uma quantidade de 8g/m². Dessa forma, foi considerado como área superficial a altura do talude, sendo 2 metros e a largura da biomanta, de 1,5 metros. Assim, foi calculado a superfície em 3m², dando um total de 24g sementes de grama bermuda utilizados.

Figura 43. Sementes de grama bermuda (*Cynodon dactylon*). Fonte: Autor próprio

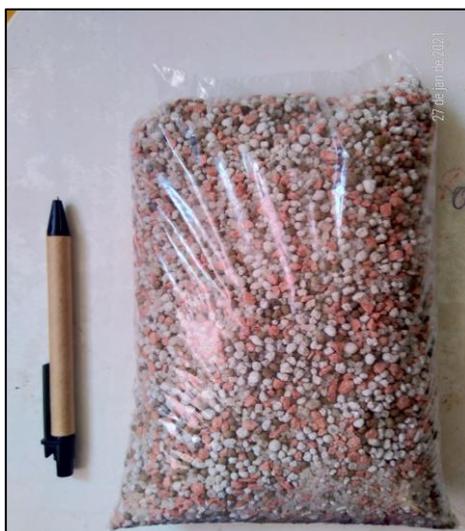
- Adubo NPK 10-10-10: De acordo com Paniago (2020), NPK é a sigla utilizada para representar os principais macronutrientes essenciais para as plantas, sendo o Nitrogênio (N), o fósforo (P) e o potássio (K). Estes elementos são responsáveis pelas funções vitais da vegetação. Já a numeração 10-10-10, significa que a proporção de cada um dos nutrientes é basicamente a mesma. Assim, o adubo NPK 10-10-10 (Figura 45) é indicado para plantas já formadas, podendo ser aplicado em gramíneas, flores, folhagens, frutíferas e hortaliças.

Figura 45. Adubo NPK 10-10-10. Fonte: Autor próprio

O guia da Deflor Bioengenharia recomenda uma quantidade mínima de adubo NPK de 500 Kg/ha ou 50g/m². Assim, para uma área de 3m² foram utilizados 150 g de adubo NPK 10-10-10.

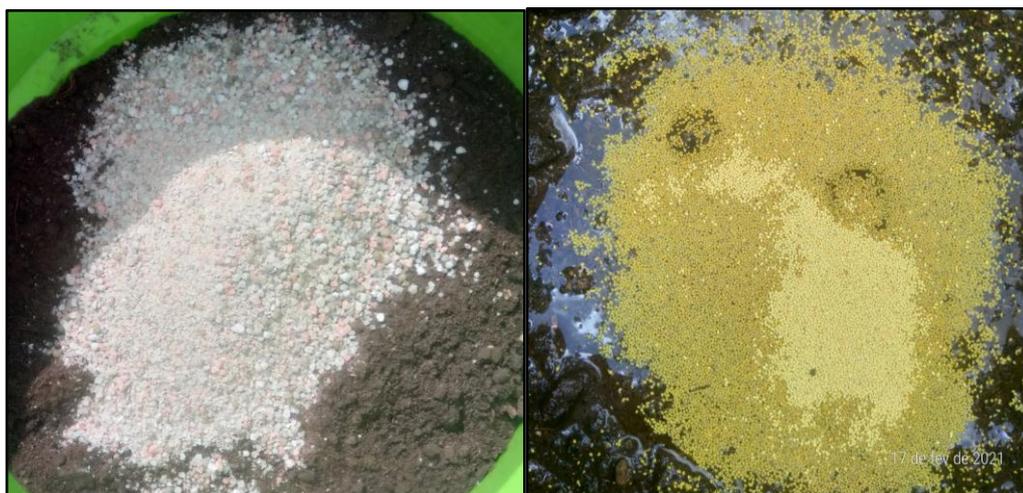
Após a determinação da quantidade de cada componente para o insumo, em seguida estes foram misturados por meio de um recipiente juntamente com água até atingir uma consistência em forma de barro. Na Figura 46, o adubo NPK foi macerado previamente com o uso de uma marreta de forma a permitir uma melhor homogeneização com a terra vegetal. Em seguida, foi acrescentada a água e as sementes de grama bermuda, onde foram misturados manualmente com auxílio de uma pá.

Figura 46. Preparação dos insumos. Fonte: Autor próprio

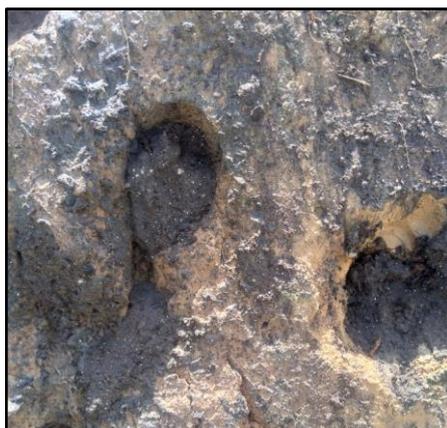
Devido à falta de um equipamento para realizar o jateamento do insumo por meio da hidrossemeadura, a colocação dos insumos foi realizada de forma manual com auxílio de uma pá, preenchendo assim as covas realizadas na etapa anterior, conforme pode ser visto na Figura 47.

Figura 47. Aplicação dos insumos. Fonte: Autor próprio

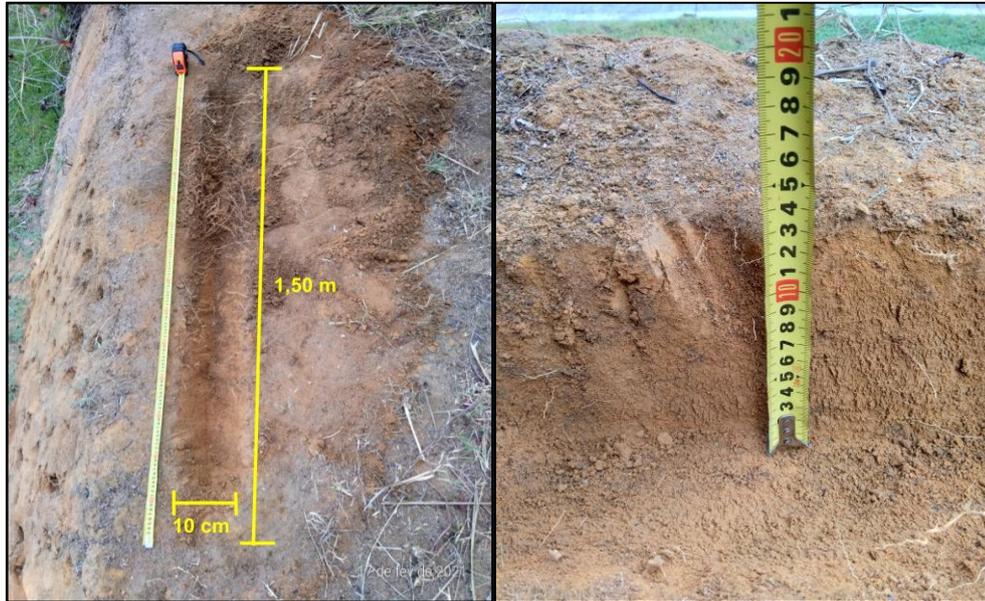
Em seguida inicia-se o processo de fixação da biomanta por meio da ancoragem no topo do talude. Primeiramente, cava-se uma valeta com 10 cm de largura, 10 cm de profundidade e um comprimento 1,5m, que corresponde à dimensão da manta, conforme pode ser visto nas Figura 48.

Figura 48. Escavação da valeta no topo do talude. Fonte: Autor próprio

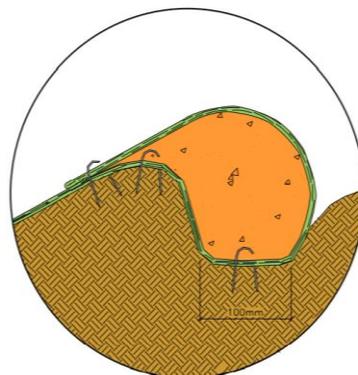
Figura 49. Esquema de ancoragem da biomanta. Fonte: Deflor Bioengenharia (2007)

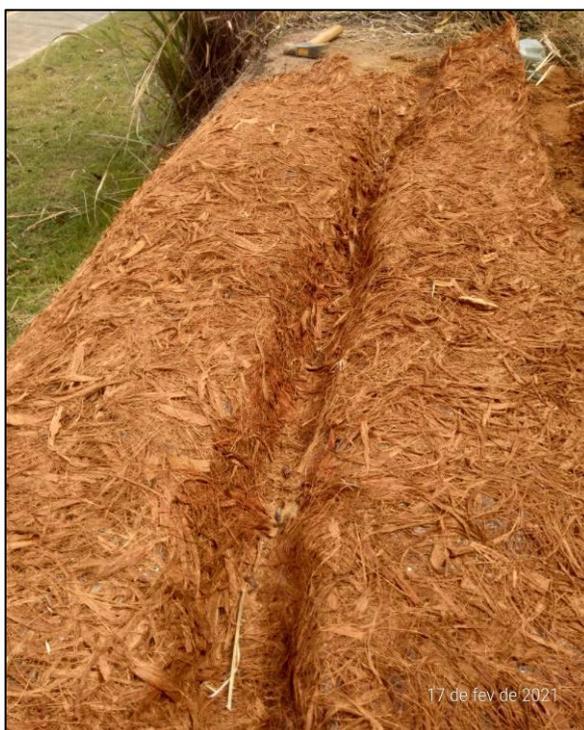
Figura 50. Fixação da valeta por meio dos grampos. Fonte: Autor próprio

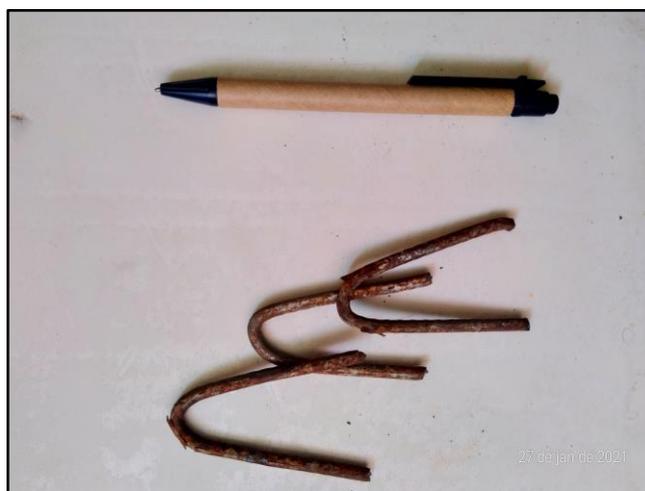
Neste sentido, como o objeto de estudo se trata de um talude de corte, foi escolhido para a fixação da manta, os grampos de aço de 12cm, baseado nas especificações do guia da Deflor Bioengenharia, conforme as Figuras 52 e 53.

Figura 53. Grampos de aço escolhido para a fixação. Fonte: Autor próprio

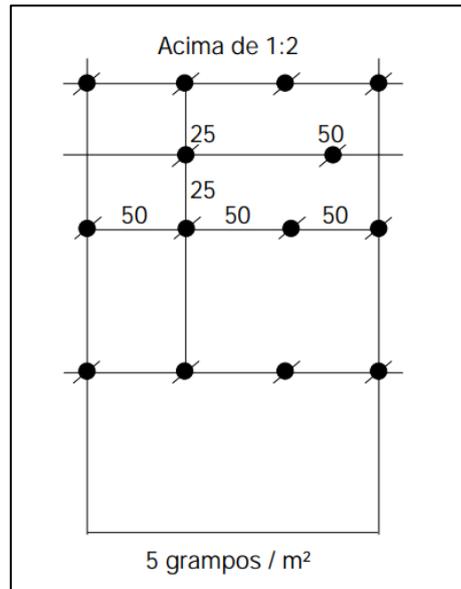
Figura 54. Quantidade de grampos necessários para a fixação. Fonte: Deflor Bioengenharia (2007)
