CONFECÇÃO DE UMA BIOMANTA CASEIRA DE FIBRAS DE COCO E
PROPOSTAS DE BIOENGENHARIA DE SOLOS EM TALUDES PRÓXIMOS AO
CONDOMÍNIO ALPHAVILLE EM BAYEUX/PB

Trabalho de Conclusão de Curso apresentado à
Coordenação do Curso de Engenharia Civil da
Universidade Federal da Paraíba, referente ao
período 2020.1, orientado pelo professor Fábio
Lopes Soares como requisito para obtenção do
título de bacharel em Engenharia Civil

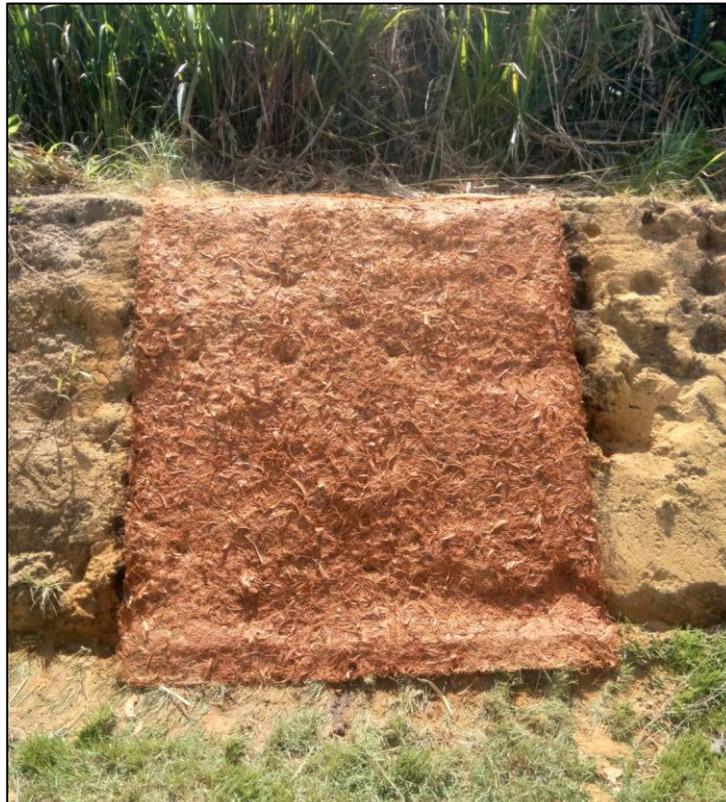
Figura 55. Fixação da biomanta na superfície do talude. Fonte: Autor próprio

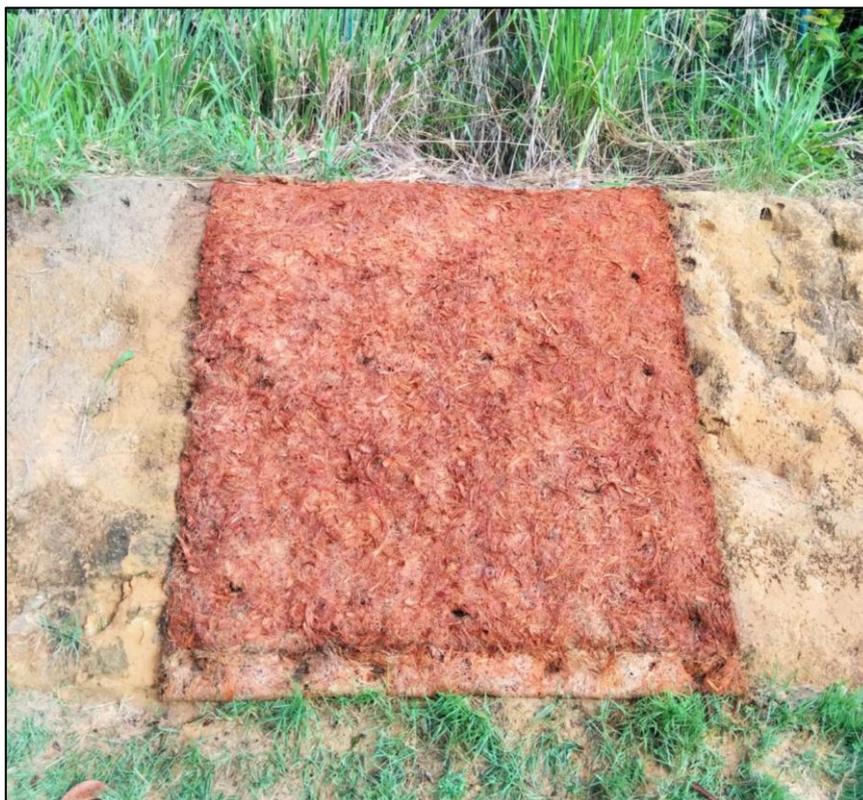
Figura 57. Biomanta instalada no talude. Fonte: Autor próprio

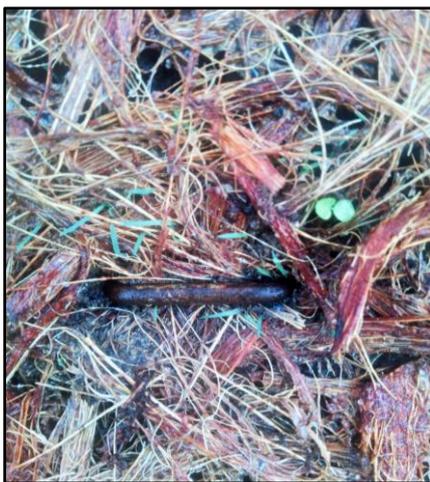
A biomanta foi instalada no dia 17 de Fevereiro de 2021, passados 14 dias, no dia 3 de março, foi possível perceber o aparecimento dos primeiros brotos da grama bermuda, conforme pode ser visto na Figura 58. Ressalta-se que a biomanta era regada a cada 3 dias para promover umidade suficiente para a germinação das sementes.

Figura 58. Aparecimento das gramíneas. Fonte: Autor próprio

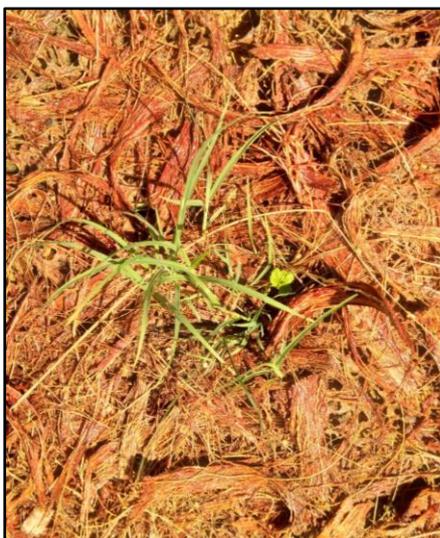
Um mês após a implantação da biomanta e do semeio da grama bermuda, no dia 17 de março de 2021, houve um sutil desenvolvimento da grama bermuda, conforme a Figura 59 abaixo. Porém seu desenvolvimento tem-se dado de maneira lenta e em alguns pontos da manta.

Figura 59. Crescimento da grama bermuda. Fonte: Autor próprio

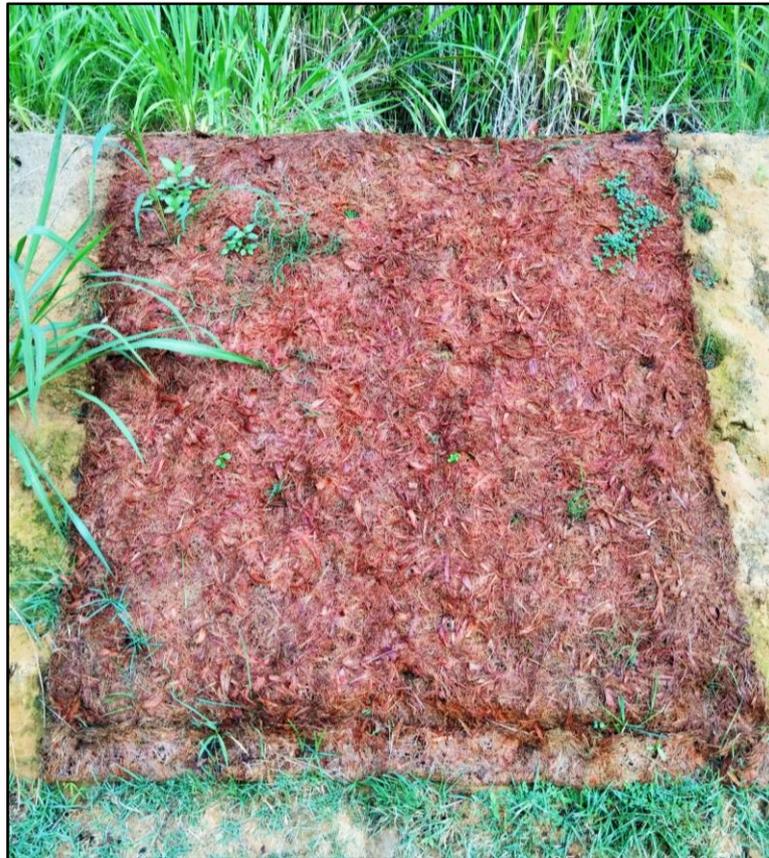
Tem-se notado o desenvolvimento de outras espécies de vegetação que foram compondo a cobertura da manta. Isso pode ser explicado devido às boas condições de temperatura, umidade e nutrientes essenciais (NPK), fornecido pelos insumos, como pode ser observado na Figura 60. Ressalta-se que a biomanta também cumpre um papel essencial de retenção de água e umidade.

Figura 60. Desenvolvimento da vegetação sobre a biomanta 1 mês depois. Fonte: Autor próprio

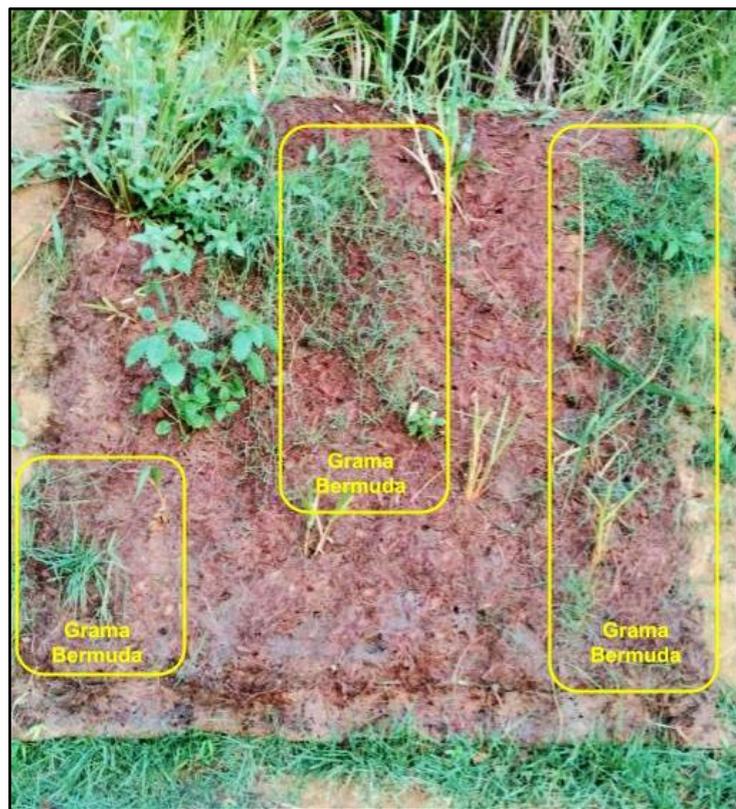
Assim, passados 2 meses após a implantação da biomanta, no dia 19 de Abril de 2021, observou-se um notável aparecimento de vegetação sobre a manta, havendo também um maior crescimento da grama bermuda, plantado anteriormente, conforme pode-se observar na Figura 61.

Figura 61. Desenvolvimento da vegetação sobre a biomanta 2 meses depois. Fonte: Autor próprio

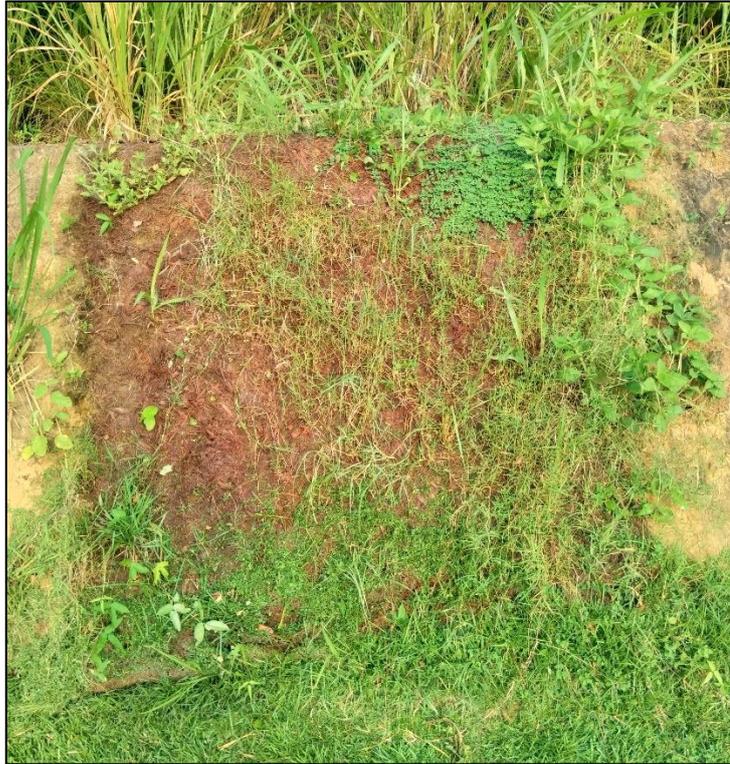
Do segundo para o terceiro mês, foi possível perceber uma notável evolução da grama bermuda, que se desenvolveu mais rapidamente do que os dois primeiros meses, se situando mais ao meio da biomanta, enquanto outras espécies de vegetação foram se desenvolvendo nas extremidades da manta, conforme é possível observar na Figura 62.

Figura 62. Desenvolvimento da vegetação sobre a biomanta 3 meses depois. Fonte: Autor próprio

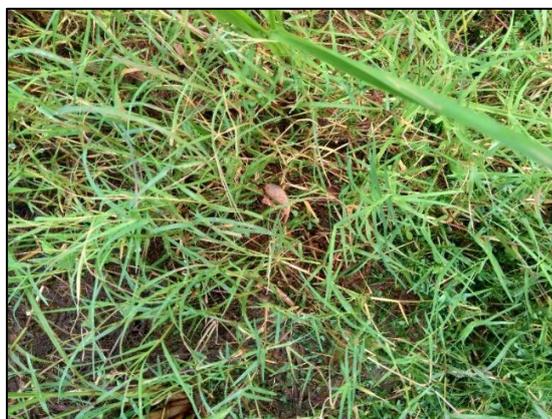
Pode-se explicar uma maior evolução da grama bermuda com a sua boa tolerância ao sol, o que possivelmente permitiu um crescimento mais rápido a partir do segundo mês. A Figura 63 detalha o crescimento da grama bermuda sobre a biomanta, formando uma boa cobertura ao talude em algumas regiões.

Figura 63. Detalhe da grama bermuda sobre a biomanta. Fonte: Autor próprio

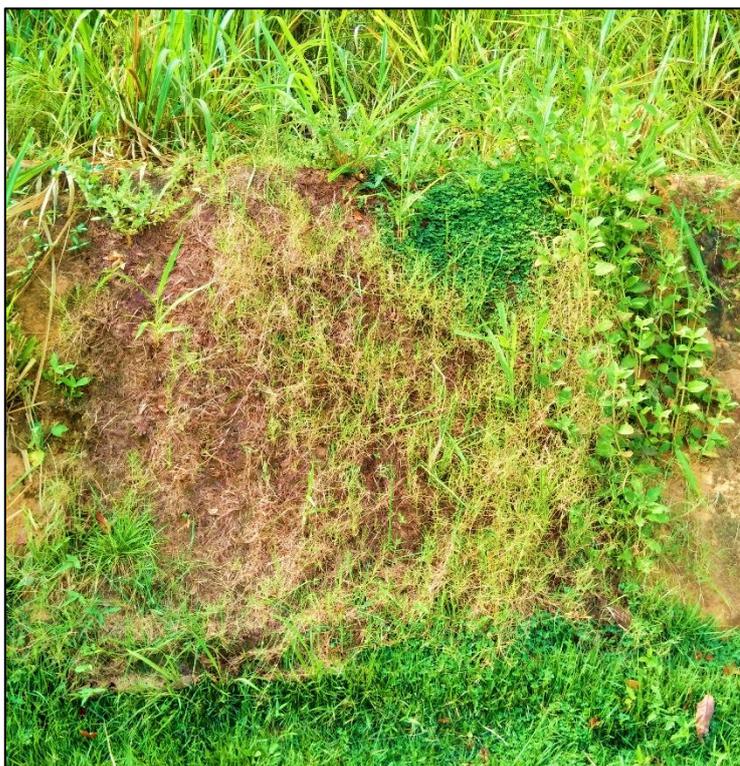
Figura 64. Desenvolvimento da vegetação sobre a biomanta 4 meses depois. Fonte: Autor próprio

Notou-se que entre o terceiro e o quarto mês, a manta teve perda da sua coloração, passando a ficar mais opaca, perdendo também seu brilho, isso pode ter acontecido devido à sua biodegradação natural, pela presença constante de fatores externos como exposição ao sol e mudanças de temperatura, como também pelo contato com a água.

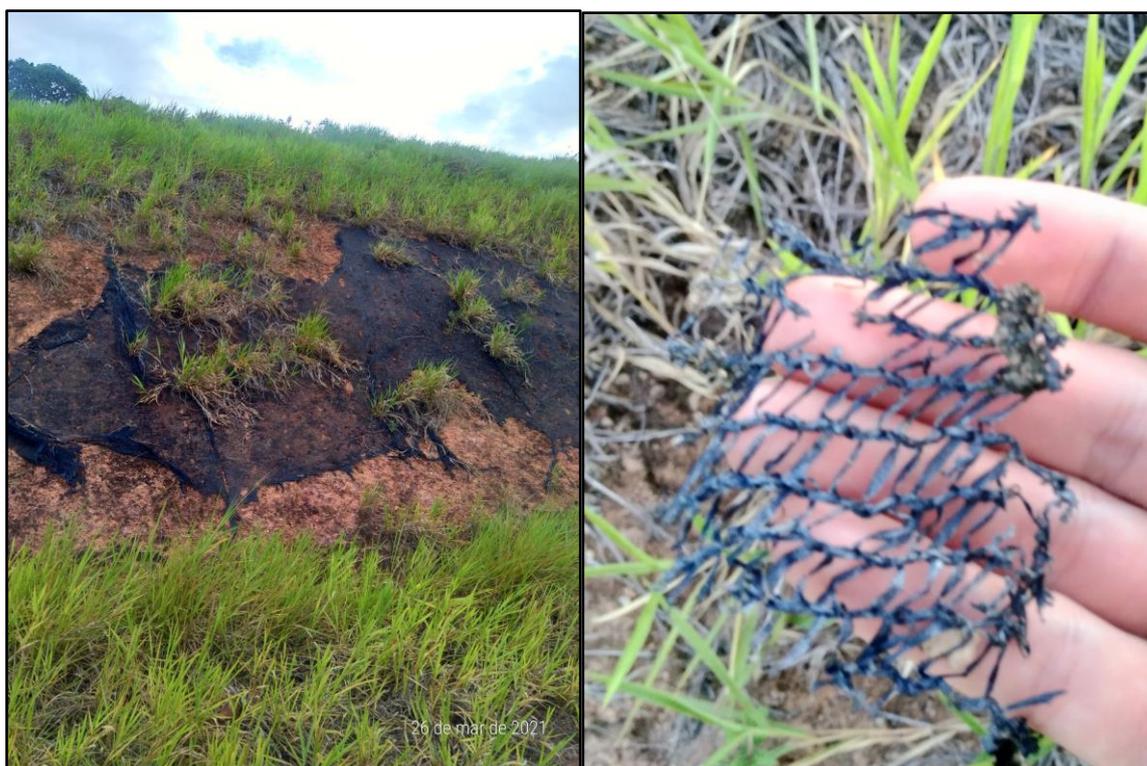
Figura 65. Detalhes da tela utilizada como solução para os taludes. Fonte: Autor próprio

Estas telas normalmente possuem uma degradação programável para serem decompostas durante um certo período de tempo, até a vegetação poder ser estabelecida, porém, como foi possível observar, neste caso não foi bem sucedido em determinados trechos.

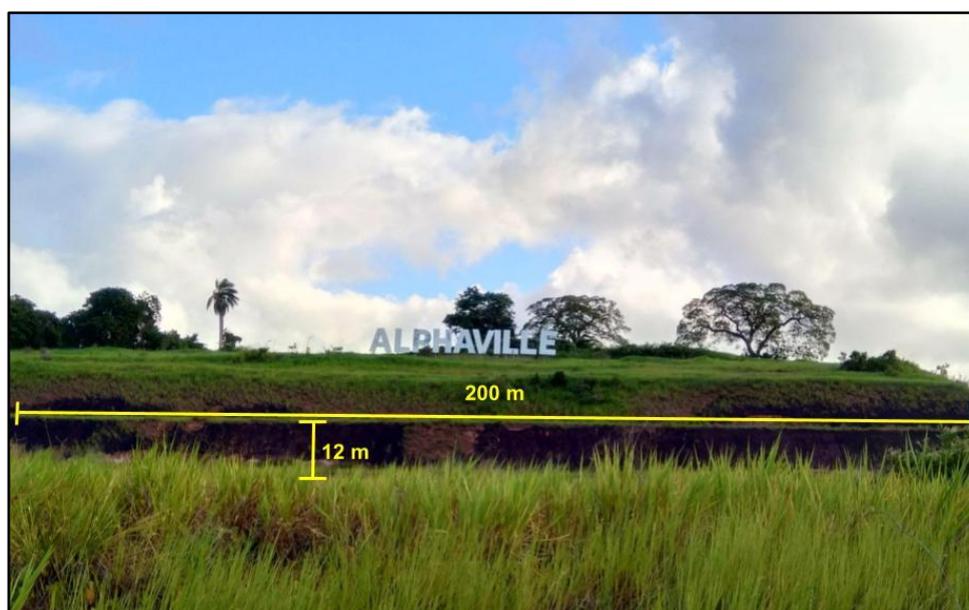
Figura 66. Medidas estimadas do talude do acesso ao condomínio. Fonte: Autor próprio

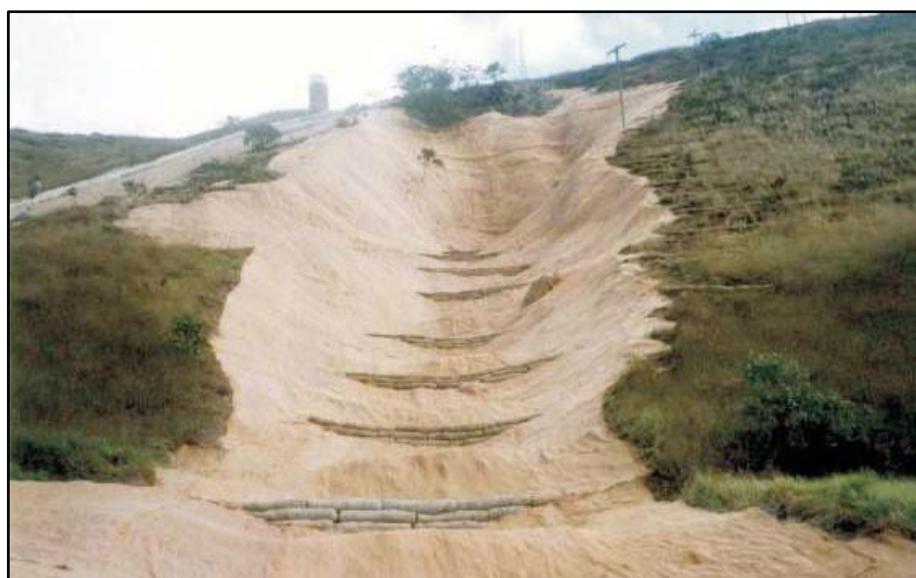
Figura 67. Retentores de sedimentos colocados no sentido transversal. Fonte: Couto et. al (2010)
