UNIVERSIDADE FEDERAL DA PARAÍBA
DEPARTAMENTO DE ENGENHARIA CIVIL E AMBIENTAL
CURSO DE ENGENHARIA CIVIL

ESTUDO DE EROSÃO DO TIPO RAVINA NO LITORAL SUL DA PARAÍBA

Trabalho de Conclusão de Curso apresentado à Coordenação do Curso Engenharia Civil do Centro de Tecnologia da Universidade Federal da Paraíba, Campus João Pessoa, como parte dos requisitos para a obtenção do título de Bacharel em Engenharia Civil.

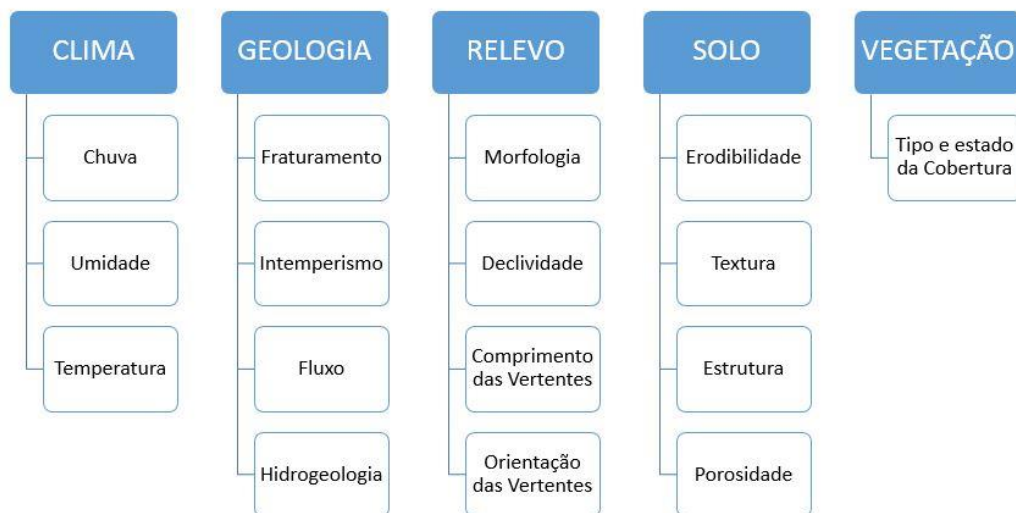
Figura 3. Fatores Condicionantes da Erosão. Fonte: JESUS, 2013 (modificado pela Autora)

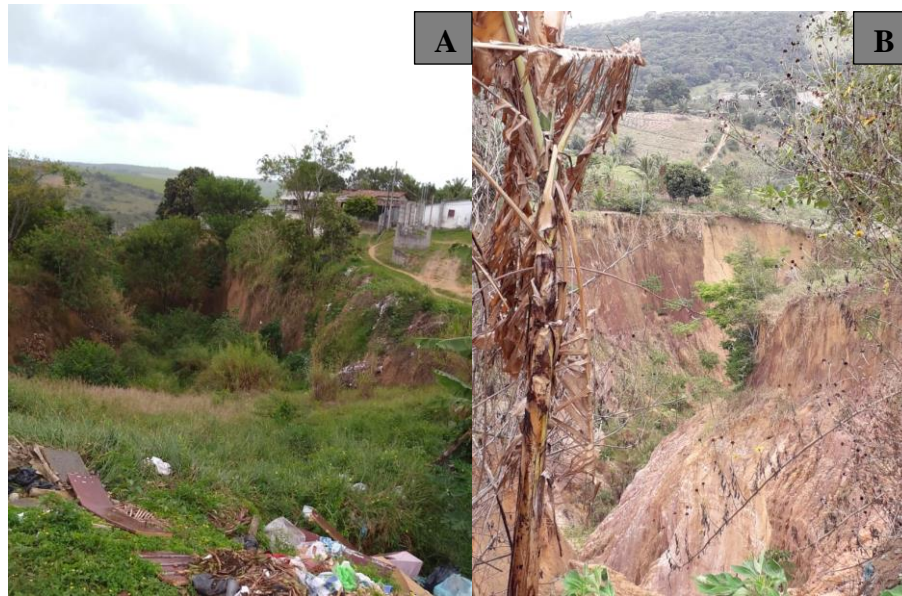
As feições erosivas, ilustradas na Figura 8, são delimitadas em boa parte de seu perímetro pela ocupação de moradores. No levantamento realizado na etapa de coleta de dados foram cadastradas informações de 25 famílias, localizadas nas imediações definidas na Figura 9. Os dados da pesquisa, apresentados na Figura 10, corroboram o desprovimento de condições de infraestrutura necessárias para a redução do processo erosivo, além de afirmarem a potencialização da ação antrópica, evidenciando a deflagração acelerada da erosão.

Figura 8. Feições Erosivas no Distrito de Mata Redonda. (A) Vista Sudoeste da Ravina; (B) Vista Sul da Ravina.
Fonte: Registro feito Autora, 2018

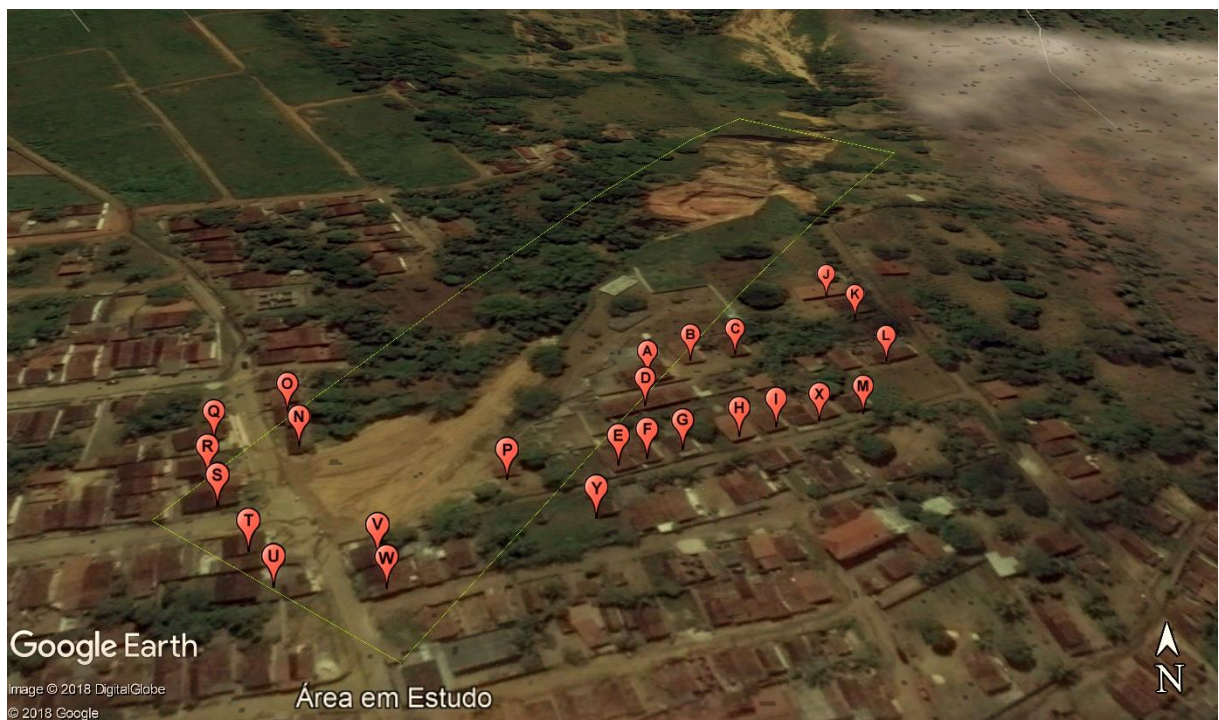
Figura 9. Identificação das Famílias Entrevistadas no perímetro da Ravina. Fonte: GOOGLE EARTH, 2018
(modificado pela Autora)

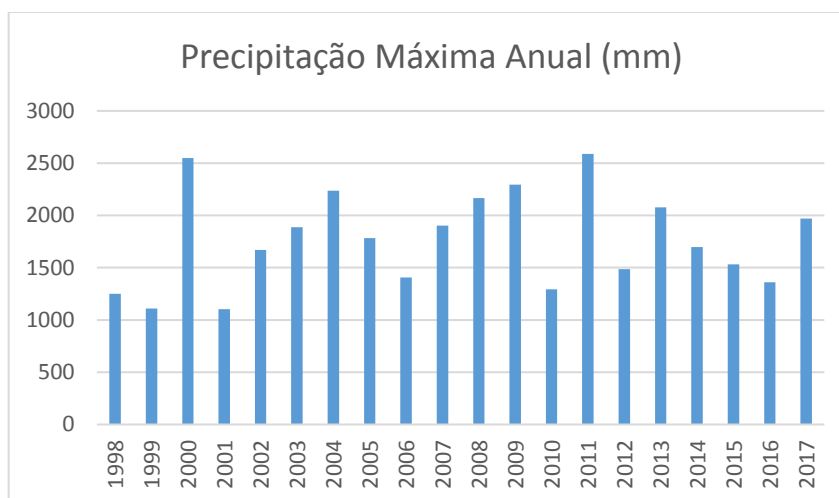
Segundo dados de precipitações máximas pluviométricas anuais referentes aos últimos 20 anos obtidos pela AESA-PB, ilustrados na Figura 11, o Município de Alhandra se encontra entre os 10 mais chuvosos do Estado, nos referidos anos, e ocupa as primeiras posições em sua maioria.

Figura 11. Dados de Precipitação Máxima Anual do Município de Alhandra-PB. Fonte: Elaborado pela Autora, segundo os dados da AESA-PB

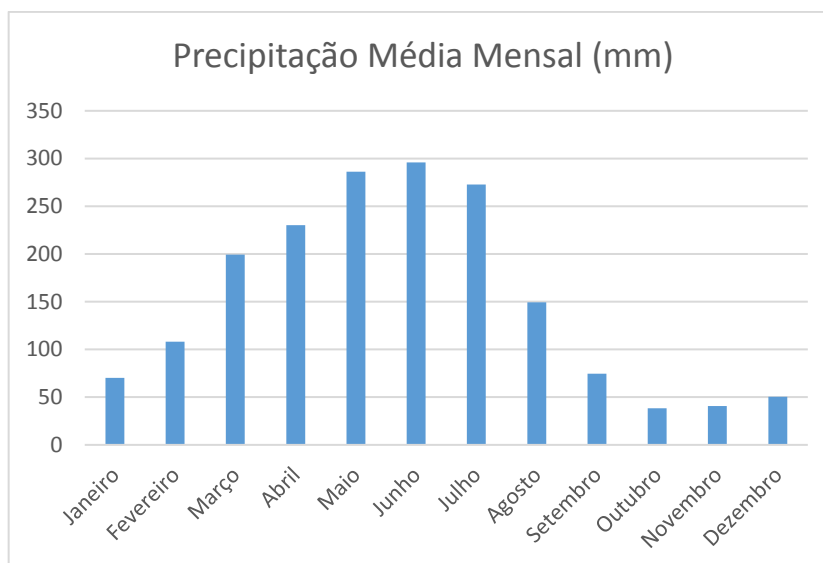
Verificou-se também como se dá a distribuição pluviométrica nos meses do ano. Foram utilizados dados do Departamento de Ciências Atmosféricas da UFCG, mediante uma série histórica de 43 anos, cujo produto é a precipitação média mensal do Município de Alhandra, apresentada na Figura 12, caracterizando altas precipitações nos meses de Março a Julho, que correspondem a 70,72% da precipitação total ocorrida.

Figura 12. Dados de Precipitação Média Mensal do Município de Alhandra-PB. Fonte: Elaborado pela Autora, segundo os dados do Departamento de Ciências Atmosféricas da UFCG.

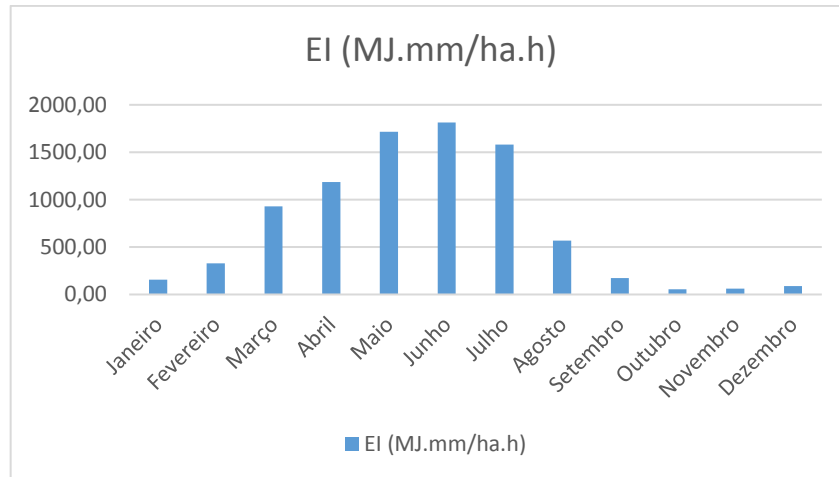
De acordo com a análise dos dados calculados, os meses de março a julho apresentam os maiores índices de erosividade, seguindo o critério da precipitação com seus valores de altos e baixos, corroborando os estudos realizados por TAVARES (2011), como ilustrado na Figura 13.

Figura 13. Erosividade média mensal para o Município de Alhandra. Fonte: Elaborada pela Autora.

Alhandra enquadra-se como sendo uma cidade de alta erosividade, uma vez que o fator erosividade (R) encontrado foi de 8659 MJ.mm/ha.h.

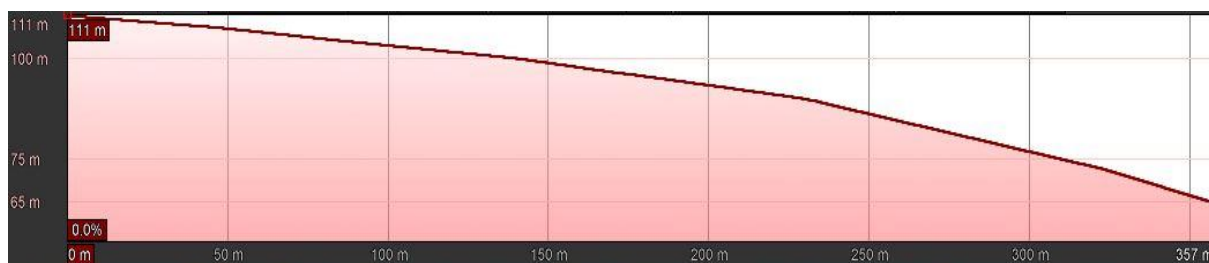
Na segunda análise é realizada uma averiguação do perfil topográfico da rampa onde está inserida a feição erosiva, ilustrado na Figura 15.

Figura 15. Perfil Topográfico da Rampa longitudinal da Feição Erosiva. Fonte: GOOGLE EARTH, 2018.

A rampa tem aproximadamente 357 metros de extensão e uma inclinação de 12,9 %, conferindo um desnível de 46 metros de altura entre a porção mais alta e a mais baixa, o que significa uma alta contribuição na velocidade para o escoamento.

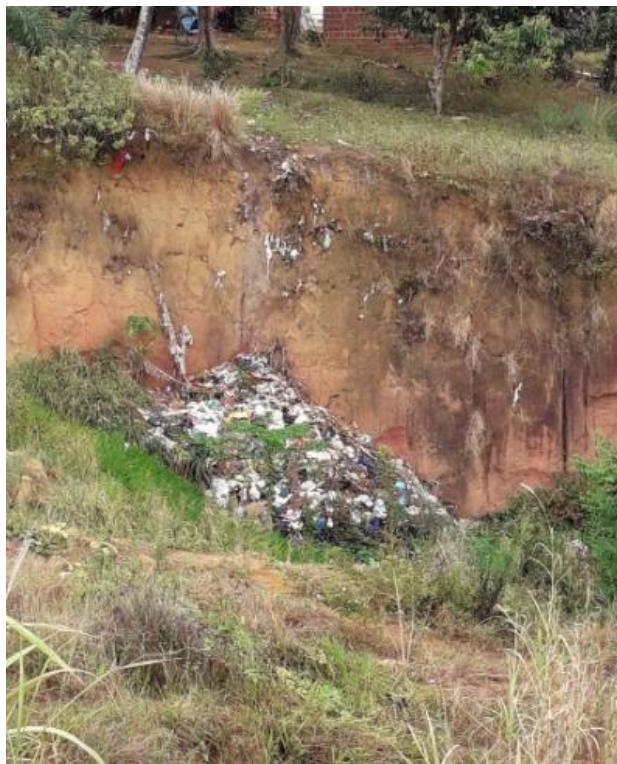
O acesso restrito à limpeza urbana atrelado a falta de conhecimento e contato com educação ambiental é um dos fatores mais marcantes da ação antrópica do estudo em questão. O acúmulo de lixo além de comportar-se de forma a reter água, aumenta o peso na encosta, provocando sua desestabilização. Figura 16 apresenta um caso observado da feição erosiva do Distrito de Mata Redonda sob ocorrência de deslizamento mediante o acúmulo de lixo.

Figura 16. Deslizamento de encosta com acúmulo de lixo. Fonte: Registrado pela Autora.

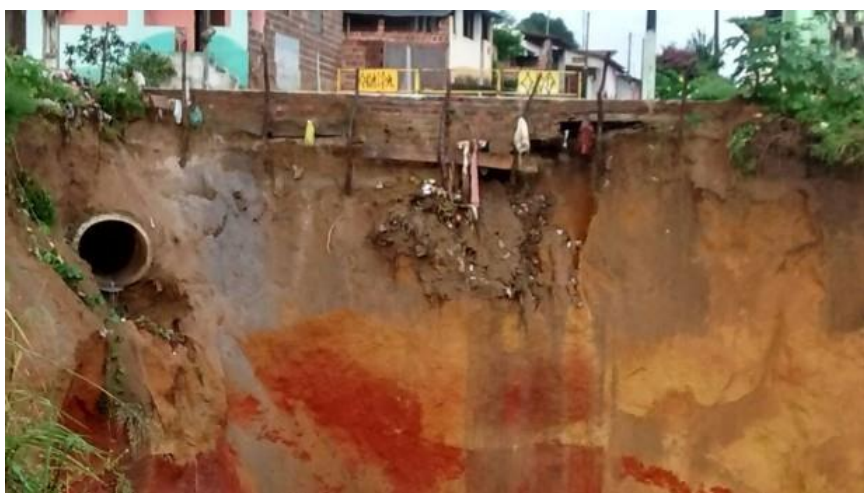
No que diz respeito a cobertura vegetal, foi analisado duas áreas marcantes. Nas feições erosivas onde já ocorreram intervenções paliativas, percebe-se que a mudança na forma, além de colaborar na inclinação da porção tida como mais crítica, propiciou o escoamento disperso das águas e contribuiu para a vegetação. Observa-se nesta cobertura vegetal de pequeno e médio porte, desfavorecendo a deflagração do processo erosivo. A Figura 17 e a Figura 18 ilustram a região citada antes e depois de ser realizada a intervenção, respectivamente.

Figura 17. Feição Erosiva da erosão de Mata Redonda antes da intervenção. Fonte: Portal do Litoral PB, 2016

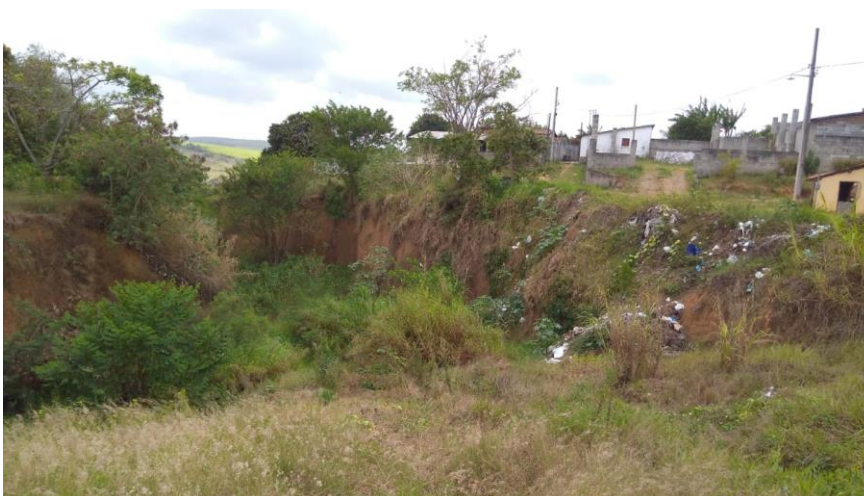
Figura 18. Feição Erosiva da Ravina de Mata Redonda depois da intervenção realizada pela Prefeitura. Fonte: Registrado pela Autora.

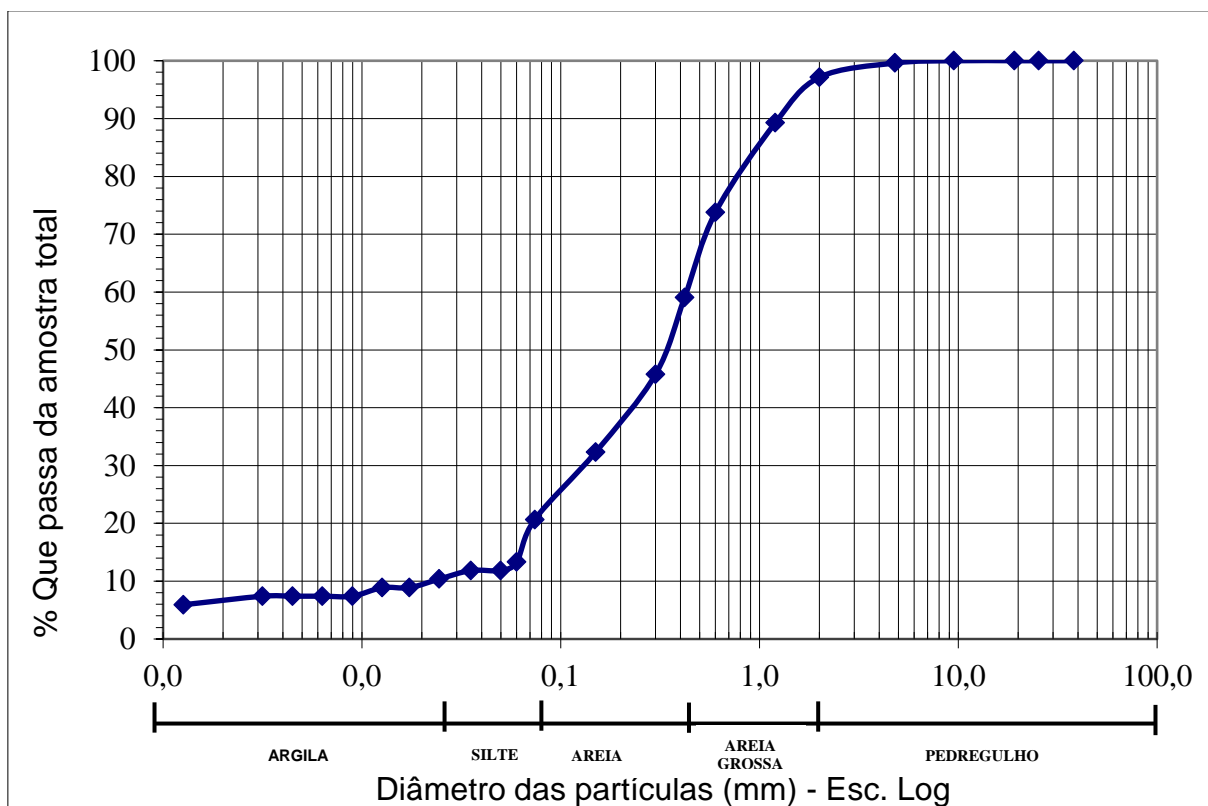
A partir da determinação das dimensões das partículas do agregado e respectivas porcentagens de ocorrência, tem-se o produto dos dados, a distribuição granulométrica apresentada na Figura 19.

Figura 19. Curva Granulométrica do solo da Feição Erosiva de Mata Redonda. Fonte: Elaborada pela Autora

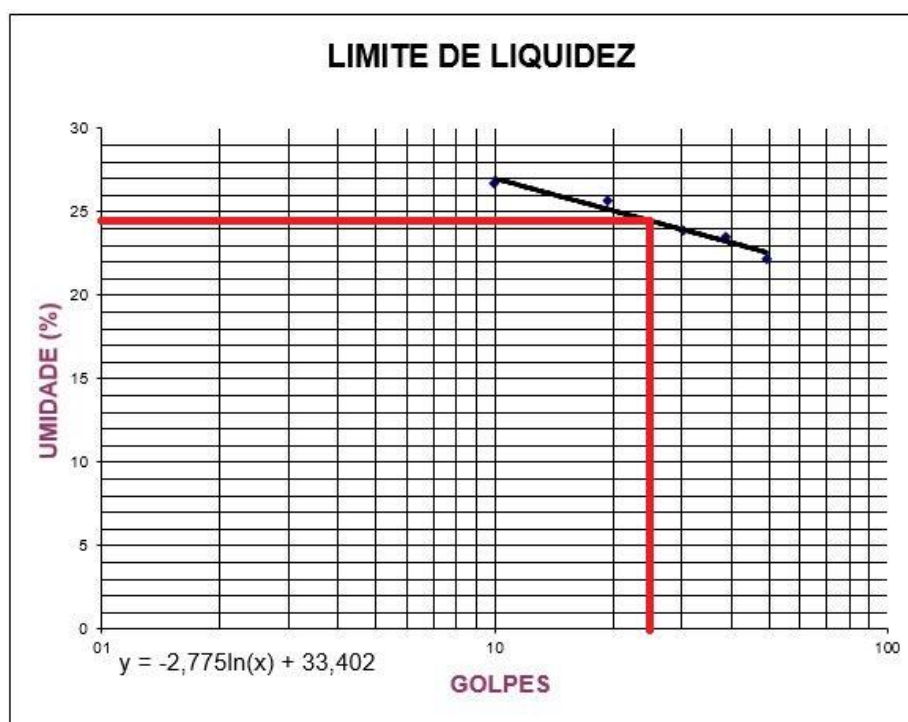
reta e o ponto da abcissa equivalente a 25 golpes determina no eixo das ordenadas o teor de umidade que é o limite de liquidez. Assim, tem-se para o solo em estudo o LL igual a 24,5%.

Figura 20. Determinação do Limite de Liquidez. Fonte: Elaborada pela Autora

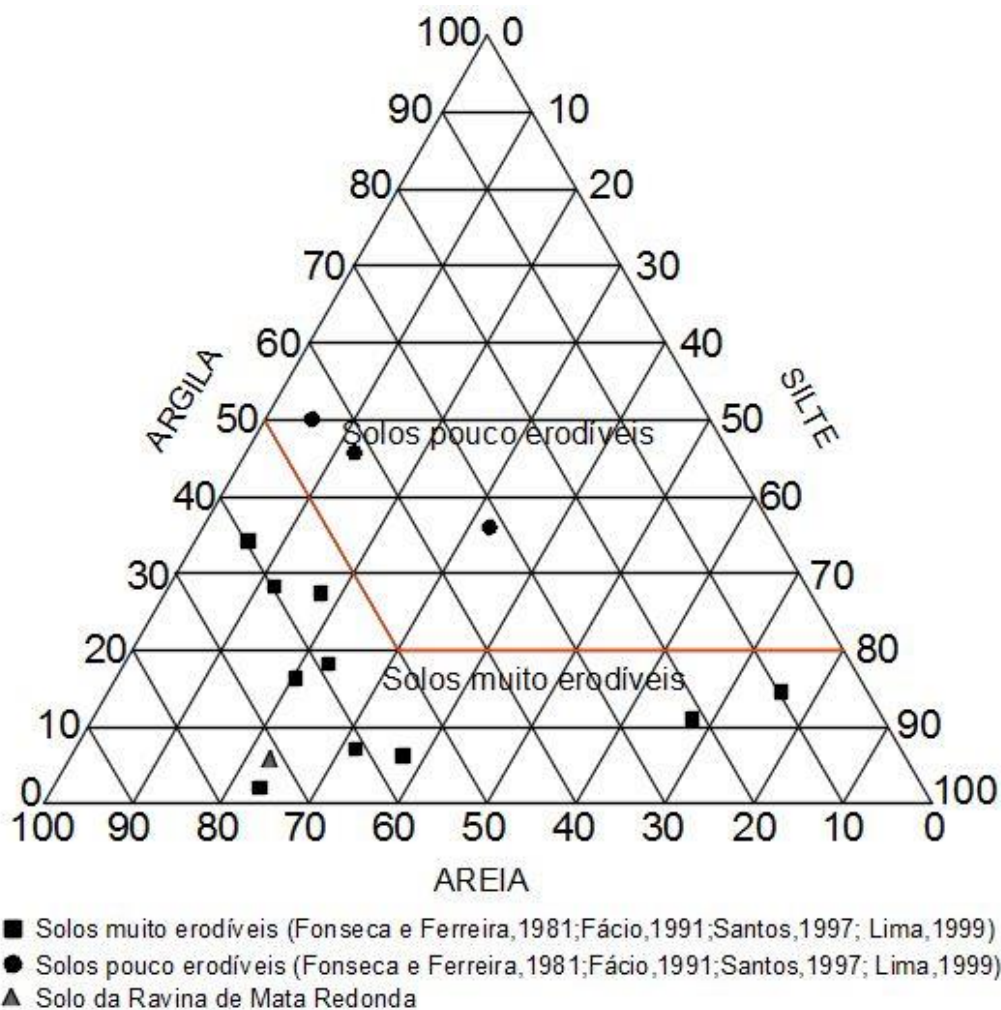
A correlação realizada por ARAÚJO (2013) é feita através do triângulo textural, onde foi inserido as frações de argila, silte e areia presentes na amostra, obtendo a classificação quanto ao potencial à erosão. A Figura 21, ilustra que o solo da Ravina foi classificado como muito erodível.

Figura 21. Classificação do Solo da Ravina através do triângulo textural. Fonte: ARAÚJO, 2013 (modificado pela Autora)

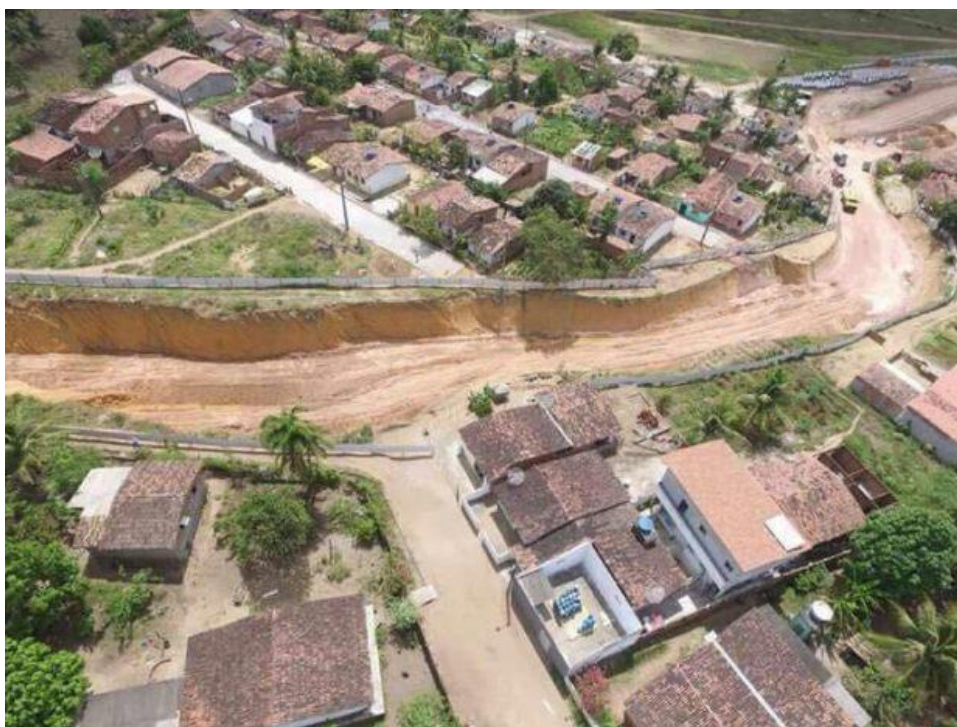
A primeira solução trata-se de utilizar das feições erosivas existentes para abrir uma via de acesso à região rural do distrito, similar com a proposta ilustrada na Figura 24.

Figura 24. Utilização da Feição erosiva como arruamento. Fonte: FRANÇA (2017)

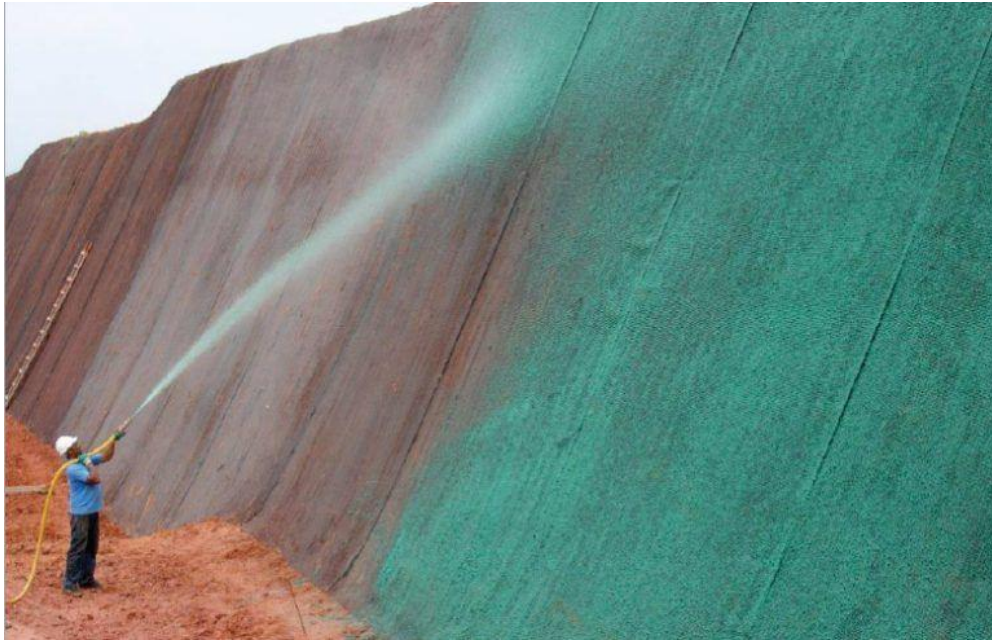
é aplicado hidraulicamente sobre o terreno formando uma manta espessa capaz de proteger o solo e imediatamente conter a erosão, propiciando a revegetação e garantindo a proteção do talude até que a vegetação se estabeleça.

Figura 27. Aplicação de hidrossemeadura em Talude coberto por Geogrelha. Fonte: GEOSYNTHETICA, 2017.

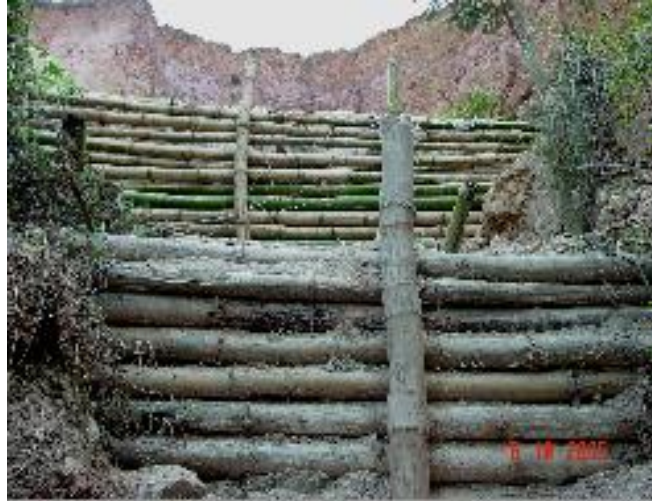
A paliçada (Figura 28) é uma técnica da bioengenharia utilizada em processos erosivos que consiste na sobreposição de vários troncos de madeira, estacas vivas ou bambu previamente cravadas no terreno com a finalidade de reter os sedimentos e promover uma geometria mais estável para os taludes adjacentes ao processo erosivo.

Figura 28. Técnica de Paliçadas. Fonte: Autor não identificado.
