**UTILIZAÇÃO DO CAPIM VETIVER COMO SOLUÇÃO DA BIOENGENHARIA
PARA O CONTROLE DA EROSÃO DE MATA REDONDA**

João Pessoa

2019

Trabalho de Conclusão de Curso apresentado à
Coordenação do Curso Engenharia Civil do Centro de
Tecnologia da Universidade Federal da Paraíba,
Campus João Pessoa, como parte dos requisitos para
obtenção do título de Bacharel em Engenharia Civil.

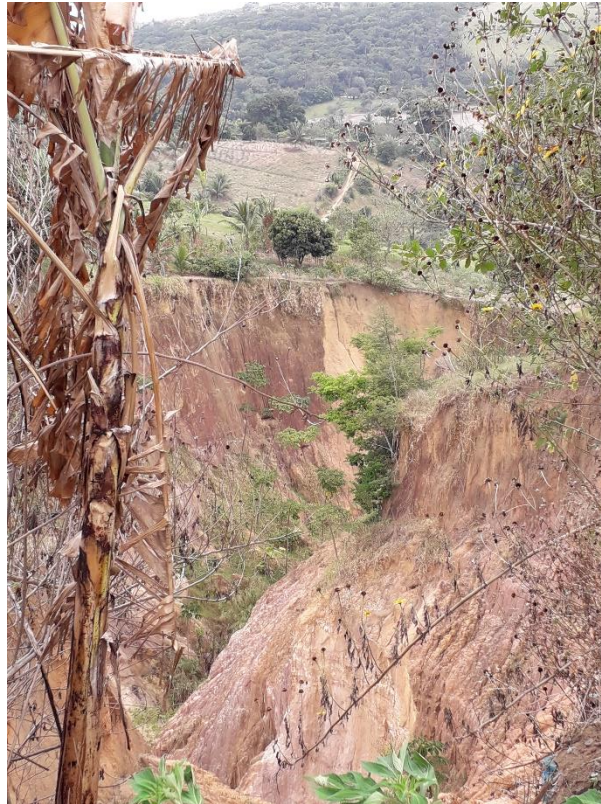
Figura 2 - Erosão hídrica do tipo ravina em estudo. Fonte: Foto registrada pelo autor (2019)

A erosão em estudo, localizada no distrito de Mata Redonda, é classificada como uma erosão hídrica pluvial, uma vez que o principal agente erosivo é a água das chuvas. Pela observação, pode-se dizer que se trata de uma erosão acelerada, já que o processo erosivo se dá de forma mais rápida do que a formação de solo. Além disso, o homem possui uma interferência direta, devido a construção em locais inadequados, deposição de lixos nas proximidades do talude e falta de um sistema de drenagem que redirecione a água da chuva para um local que não seja o da erosão.

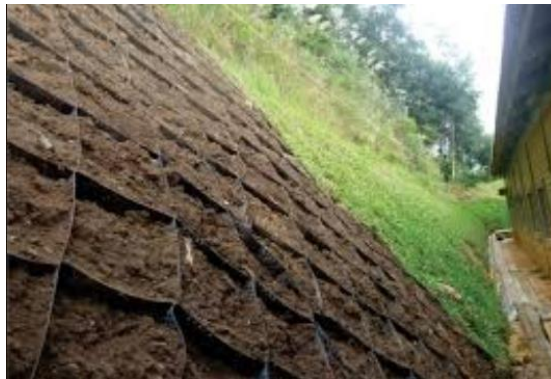
Figura 5 - Utilização de cobertura vegetal em associação com geocélula. Fonte: <http://www.diprotecgeo.com.br> (2019)

De acordo com Marques (2004), para que um geossintético tenha um bom desempenho em uma erosão é necessário que suas propriedades possibilitem a retenção dos finos provenientes dos solos subjacentes ou dos materiais erodíveis transportados e que resistam às velocidades de escoamento e aos esforços tangenciais provocados pelo fluxo de águas superficiais.

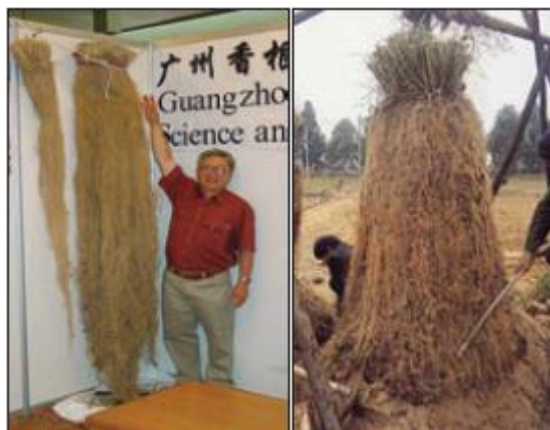
Figura 6 - Raízes de vetiver cultivadas no solo. Fonte: Truong, Tan Van e Pinnars (2008)

Segundo Truong, Tan Van e Pinnars (2008), o capim vetiver possui um sistema radicular maciço e firmemente estruturado e distribuído com uma taxa de crescimento muito alta, como pode ser observado na Figura 6, chegando em alguns casos a crescerem de 3 a 4 metros em um ano. Uma consequência desse sistema radicular profundo é a alta tolerância a seca.

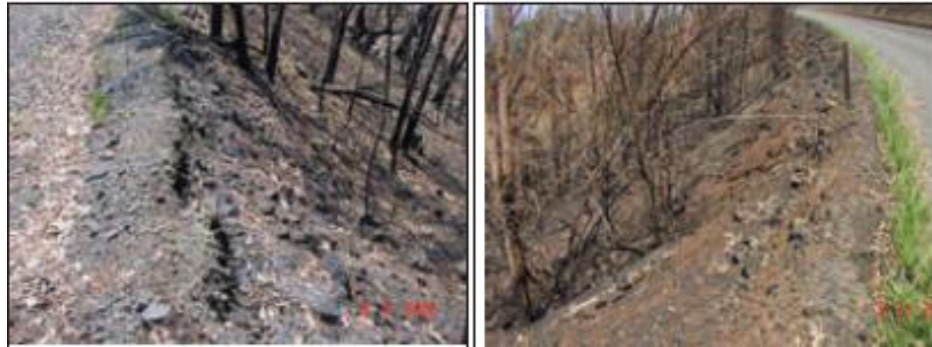
Figura 7 - Incêndio florestal (esquerda) e dois meses após o incêndio o vetiver volta a crescer (direita). Fonte: Truong, Tan Van e Pinnars (2008)

Conforme Truong, Tan Van e Pinnars (2008), os brotos novos desenvolvem-se da coroa subterrânea, tornando o vetiver resistente ao fogo, à geadas, ao tráfego e pressão de pastagem pesada, além de possuírem uma alta resistência a pragas, doenças e incêndios. A Figura 7 apresenta o desenvolvimento do vetiver após ter sua parte aérea queimada.

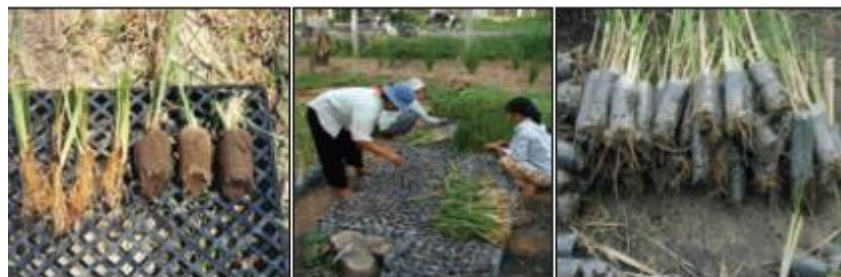
Geralmente se faz a utilização de polybags no preparo da muda para o plantio, conforme a Figura 12. As polybags são vasos pequenos ou ainda pequenos sacos plásticos, contendo no seu interior, adubo, que ajudará no desenvolvimento inicial da planta.

Figura 12 - Mudanças de capim vetiver prontas para o plantio. Fonte: Truong, Tan Van e Pinnars (2008).

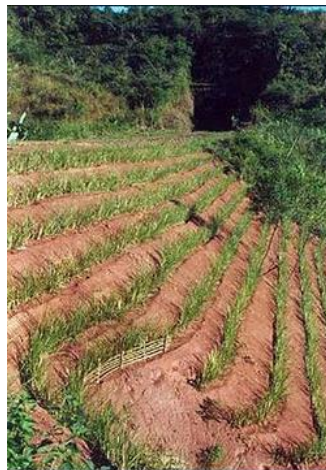
Segundo Truong, Tan Van e Pinnars (2008), o sistema vetiver pode reduzir desabamentos, deslizamentos de terra, instabilidade de rupturas nas estradas. Na Figura 13, observa-se a implantação de um sistema vetiver, com espaçamentos verticais de aproximadamente um metro.

Figura 13 - Sistema Vetiver em talude. Fonte: <https://mejoresfotos.com> (2019).

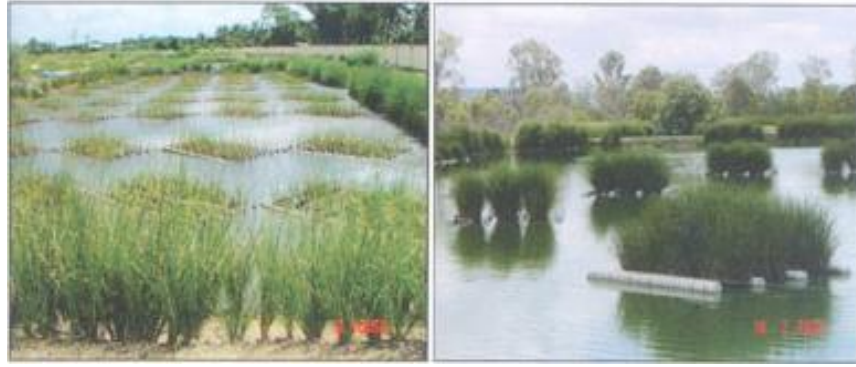
Figura 15 - Vetiver sendo utilizado no tratamento de efluentes de um matadouro suíno na China. Fonte: Truong, Tan Van e Pinnars (2008).

De acordo com Truong, Tan Van e Pinnars (2008), para a eliminação de lixiviados de aterros e efluentes industriais o sistema vetiver utiliza de uma irrigação realizada com o mesmo, ou seja, vetiver plantado no topo do monte de aterros e nos muros de contenção das barragens é irrigado pelos efluentes de esgotos e pelo próprio chorume do aterro sanitário, altamente contaminados com metais pesados, poluentes orgânicos e inorgânicos. O resultado com vetiver foi tão satisfatório que, em épocas secas, o aterro não gera chorume suficiente para irrigação.

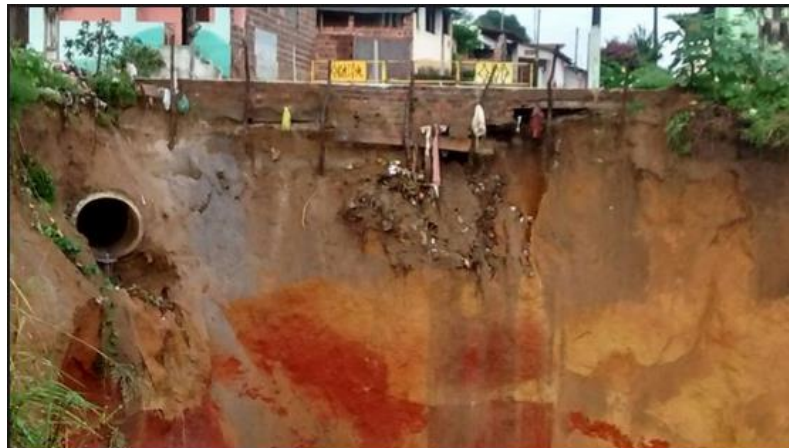
Uma das causas do desabamento da praça foi o despejo irregular do esgoto no maciço de solo que suportava a praça, como pode ser observado na Figura 19, o que causou aumento da saturação do solo e conseqüentemente da poropressão, que, aliada a instabilidade que já estava no local, permitiu a condição perfeita para o desabamento.

Figura 19 - Boca de lobo que despejava esgoto abaixo da praça. Fonte: www2.pbagora.com.br (2016).

O ápice do crescimento da erosão, foi quando, depois de fortes chuvas, veio abaixo a praça que era localizada onde a erosão tem início. O desabamento ocorreu por volta de 2006 e além da praça, a erosão vem causando outros danos, como por exemplo o assoreamento do rio Sarapó.

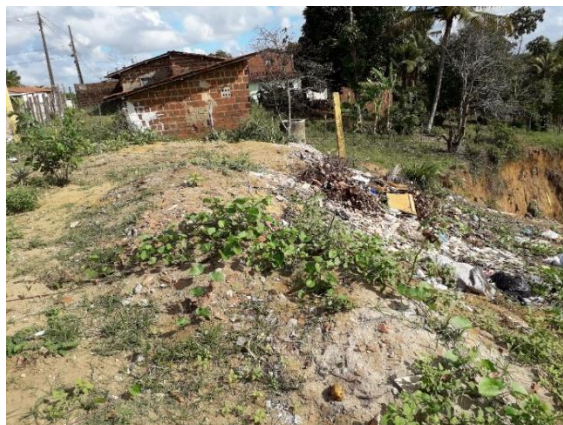
Figura 23 - Presença de residências no entorno da erosão. Fonte: Registro feito pelo autor (2019).

Verifica-se primeiramente a presença de ruas calçadas e residências em maior número no entorno da erosão, porém, apenas no seu início, pois a mesma adentra em zona rural posteriormente. A presença de residências nas proximidades, observado na Figura 23, culmina em outros fatores que atacam diretamente a erosão e levam a uma maior instabilidade.

A ocupação dos moradores no entorno da erosão está sendo cada vez mais invadida pela mesma. Desta forma, as residências que vão ficando cada vez mais próximas da erosão geram uma sobrecarga na crista do talude e como trata-se de um solo já susceptível a ruptura, o risco à vida é bastante alto.

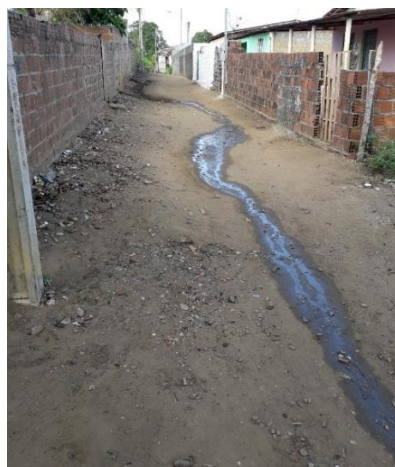
Figura 24 - Falta de esgotamento sanitário nas residências do entorno. Fonte: Registro feito pelo autor (2019)

A presença das residências aliada a falta de esgotamento sanitário, como é mostrado na Figura 24, e de coleta de lixo, leva a erosão a cumprir uma função de aterro de resíduos e estação de esgoto.

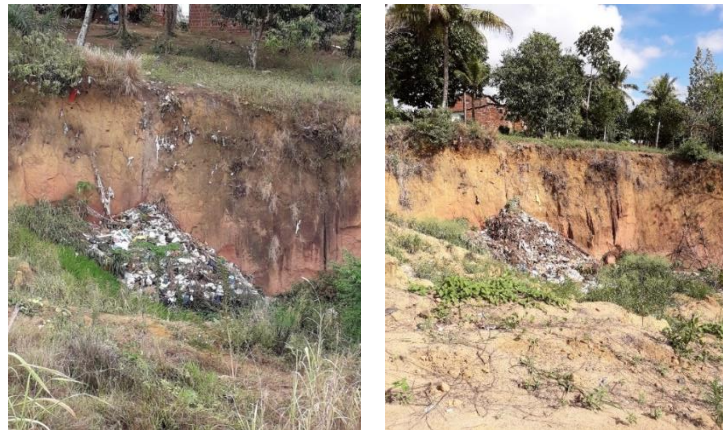
Figura 25 - Lixo despejado na erosão observado em outubro de 2018 (à esquerda) e em fevereiro de 2019 (à direita). Fonte: Cavalcanti (2018), à esquerda. Registrado pelo autor (2019), à direita.

O lixo é depositado no início da erosão, porém verifica-se que o mesmo é conduzido por meio do escoamento superficial até o fim da erosão, além disso, o lixo, mesmo depois de depositado na erosão, não é coletado pelos órgãos competentes, permanecendo por um longo período, como pode-se observar na Figura 25.

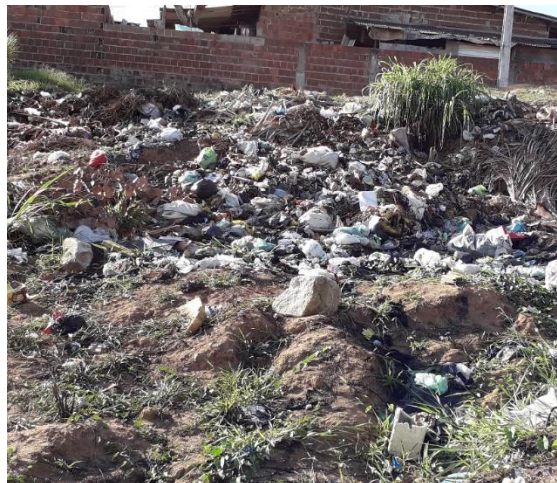
Figura 26 - despejado na erosão aliada à proximidade das residências. Fonte: Registro feito pelo autor (2019)

O arruamento no início da erosão leva a uma menor infiltração e maior vazão acumulada que corre principalmente para o interior da mesma, uma vez que essa se encontra em uma zona de convergência das declividades do entorno. O acúmulo de lixo, como é mostrado na Figura 26, além de gerar sobrecargas nos taludes, também funciona como uma barreira que retém o escoamento de água, o que pode levar a saturação do local, onde o lixo encontra-se depositado, podendo levar a uma ruptura.

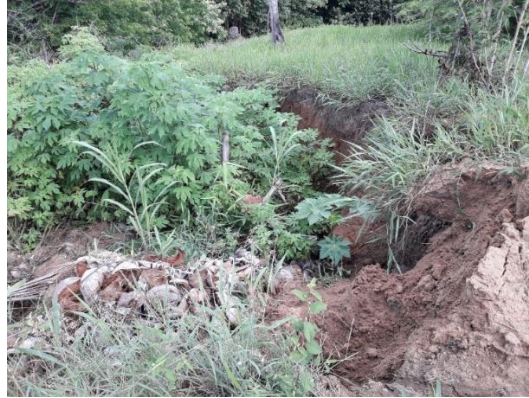
Figura 27 - Erosão do tipo ravina localizada nos entornos da erosão em estudo. Fonte: Registro feito pelo autor (2019).

Na Figura 27, observa-se a formação de uma erosão do tipo ravina, provocada pela ação das águas pluviais devido a declividade acentuada do terreno e da quantidade de água que

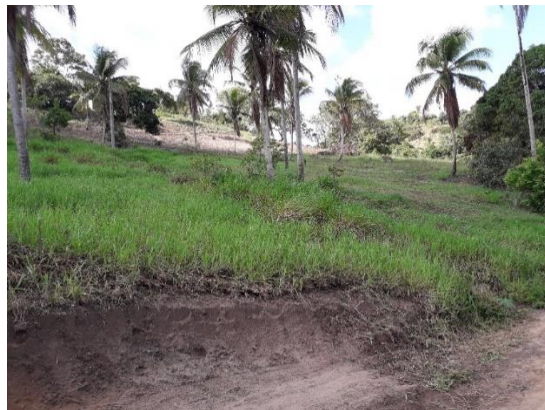
provém do escoamento da zona urbana. Pode-se observar, de acordo com a Figura 28, que a área ao redor da erosão, está em uma área bastante inclinada, atenuando o escoamento superficial, o que pode favorecer ao crescimento da erosão cada vez mais, se não houver nenhum tipo de intervenção.

Figura 28 - Declividade acentuada na zona rural do entorno da erosão. Fonte: Registro feito pelo autor (2019).

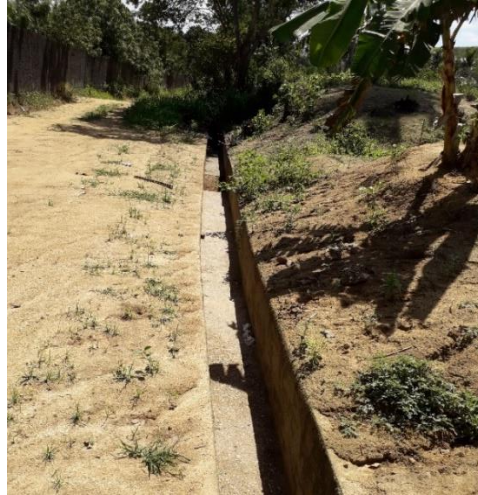
Figura 29 - Canal de drenagem em rua paralela à erosão. Fonte: Registro feito pelo autor (2019).

Em uma rua que segue paralelamente a erosão verifica-se a presença de pequenos canais em torno de 50 cm de altura por 20 cm de largura, como mostra a Figura 29, que servem para o encaminhamento dessas águas evitando novas erosões, porém não se verifica a presença de outros canais na região.

Os canais podem ter dimensões iguais ao do canal que foi observado nas adjacências da erosão, de acordo com a Figura 29, com aproximadamente 50 cm de altura e 20 cm de largura

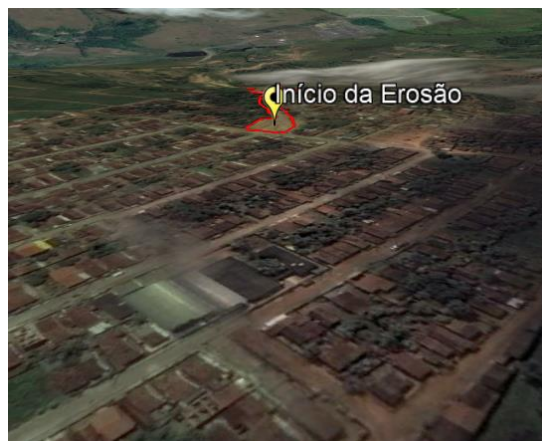
Figura 30 - Declividade da região do entorno da erosão. Fonte: Google Earth. Modificado pelo autor (2019).

Observa-se na Figura 30 a declividade dos arredores que culminam todas em direção a erosão, estando a mesma localizada em uma área mais baixa e com declividade mais acentuada do que as áreas do entorno, o que corroborou para o aparecimento e desenvolvimento da mesma. Com isso, obteve-se algumas declividades desses terrenos para averiguar se, realmente, o escoamento das águas pluviais corria, de grande parte da área, para a erosão.

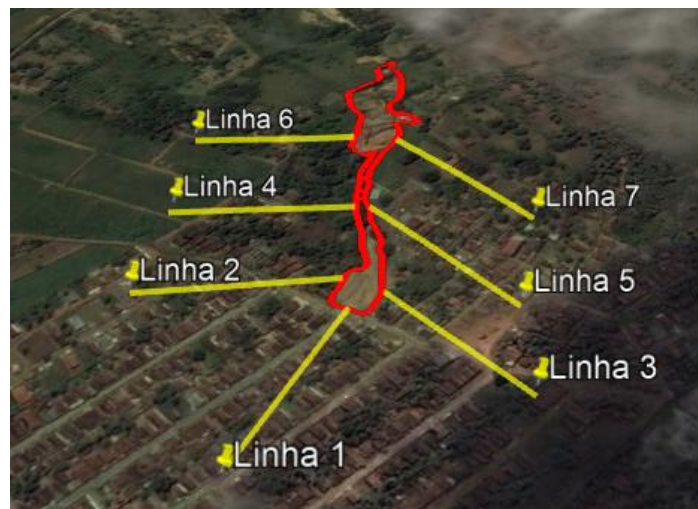
Figura 31 - Análise das declividades das áreas do entorno. Fonte: Google Earth. Modificado pelo autor (2019).

Para cada alinhamento apresentado na Figura 31 obteve-se uma declividade, onde verificou-se que a área localizada na linha 7 foi aquela com maior declividade, onde o escoamento se daria de forma mais intensa e com uma velocidade maior. De fato, de acordo com as observações do local e das imagens de satélite, verifica-se que a área onde o alinhamento 7 termina é a que possuiu maior crescimento nos últimos anos e onde existe maiores dimensões da erosão (altura e largura).

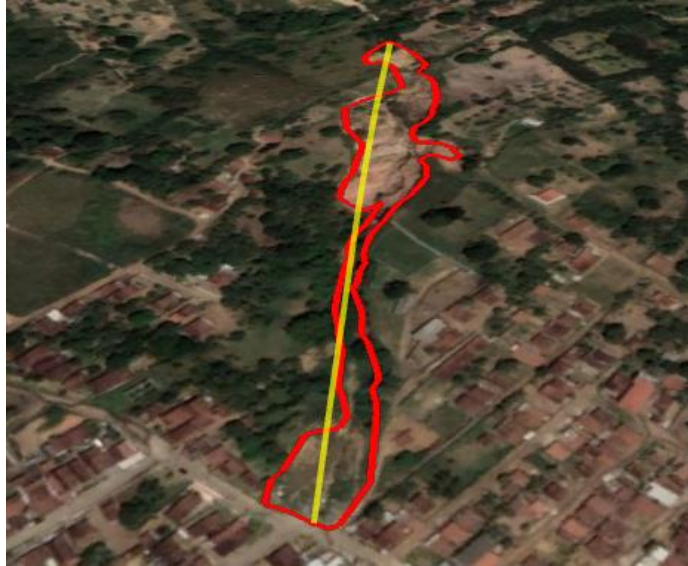
Figura 32 - Declividade da erosão. Fonte: Google Earth. Modificado pelo autor (2019).

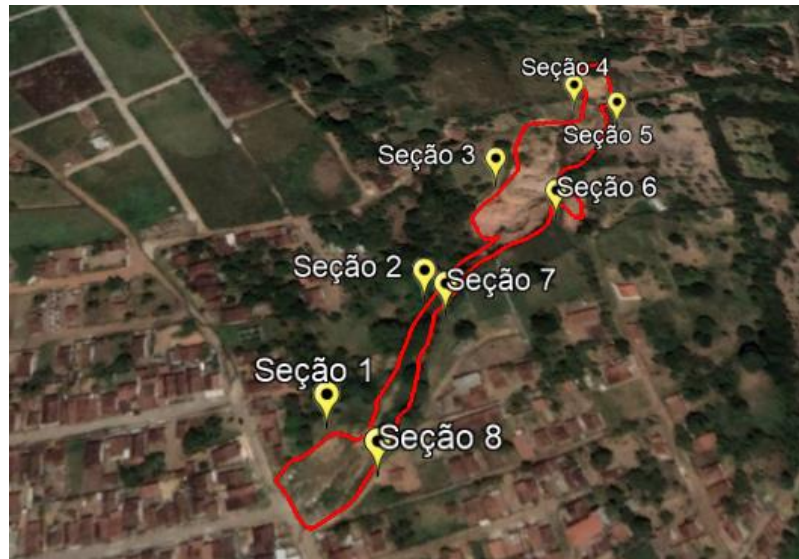
Figura 33 - Seções selecionadas para análise da declividade. Fonte: Google Earth. Modificado pelo autor (2019).

Devido à grande extensão da área erodida, foram escolhidas algumas seções para análise da declividade, selecionadas de acordo com áreas da erosão que apresentassem certa homogeneidade referentes aos desgastes. A Figura 33, traz as seções escolhidas.

A seção 5 apresenta-se localizada na região com maior declividade de terreno dos entornos da erosão, observada pela declividade do alinhamento 7, Figura 33, o que representa um risco ainda maior para essa seção.

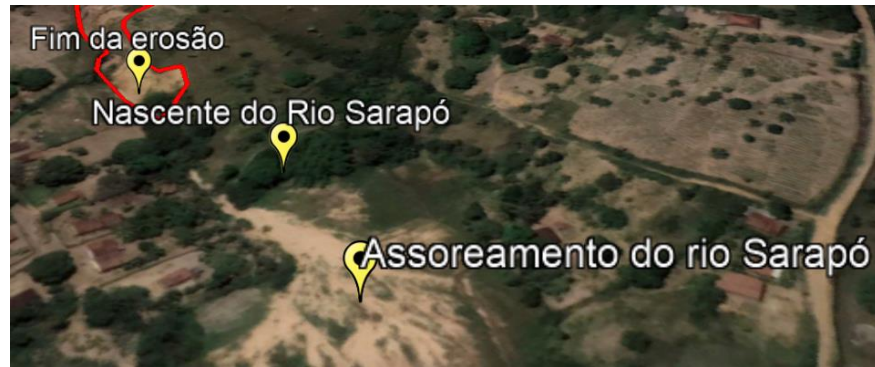
Figura 34 - Assoreamento do rio Sarapó. Fonte: Google Earth. Modificado pelo autor (2019).

O rio Sarapó localiza-se imediatamente a jusante da erosão. Segundo os relatos dos moradores, o fluxo de água há uns 6 anos era bastante elevado e permitia até o próprio banho dos moradores no rio. Atualmente existe apenas um córrego no local, onde percebe-se a grande área ocupada pelo solo proveniente da erosão, como pode ser observado na Figura 34.

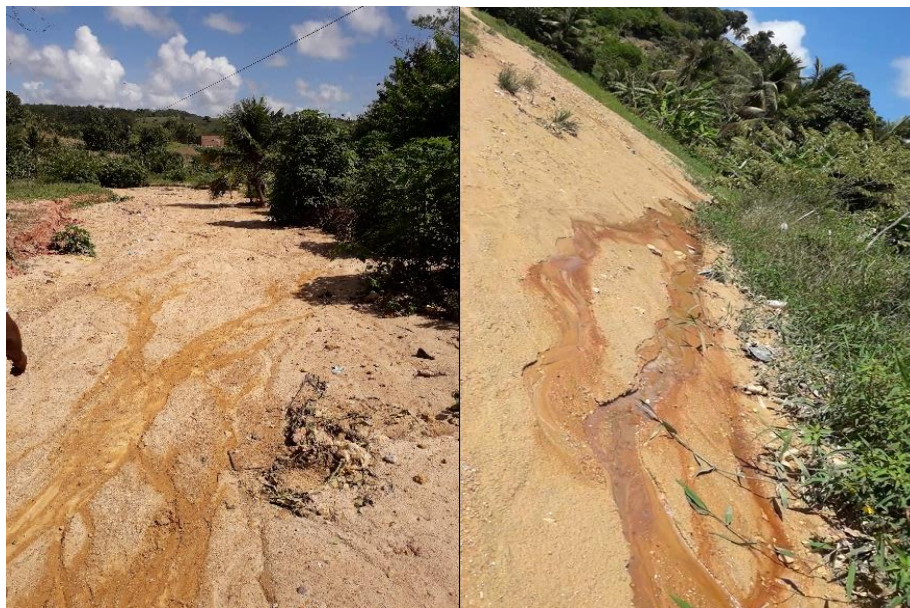
Figura 35 - Área assoreada do Rio Sarapó. À esquerda, área assoreada pelo solo da erosão. À direita, córrego proveniente do assoreamento do rio. Fonte: Registro feito pelo autor (2019).

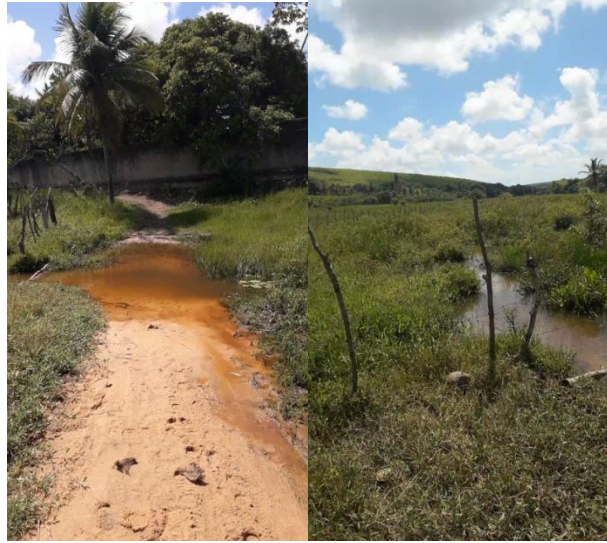
Figura 36 - Rio Gameleira. Fonte: Registro feito pelo autor, (2019).

Além do rio Sarapó, outro rio, bastante importante na região, que foi afetado pelo assoreamento, é o rio Gameleira, observado na Figura 36, situado a uma maior distância da erosão, cerca de 570 metros, sendo desta forma menos assoreado do que o rio Sarapó. Além disso o assoreamento do rio Sarapó tem consequência direta no comportamento do rio Gameleira, uma vez que o rio Sarapó desagua no mesmo, já o rio gameleira desagua no rio Abiaí, mostrado na Figura 37.

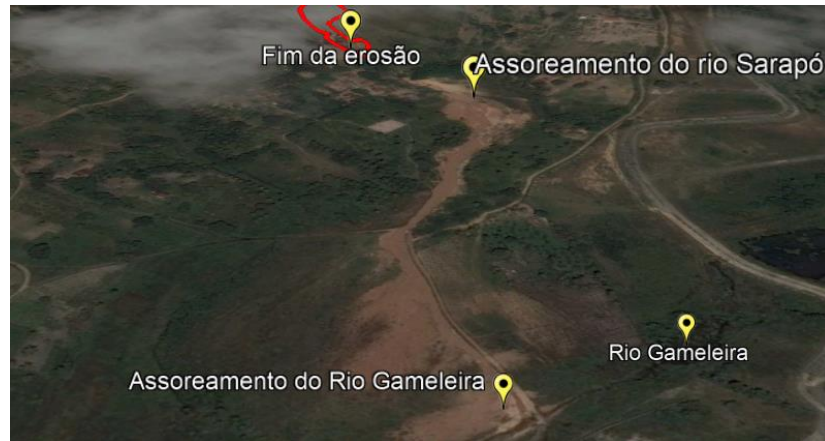
Figura 38 - Assoreamento do Rio Gameleira. Fonte: Google Earth. Modificado pelo autor (2019).

Observa-se na Figura 38, a demarcação do assoreamento, por ser um único tipo de solo, proveniente da erosão, que se estende desde a nascente do rio Sarapó até o rio Gameleira.

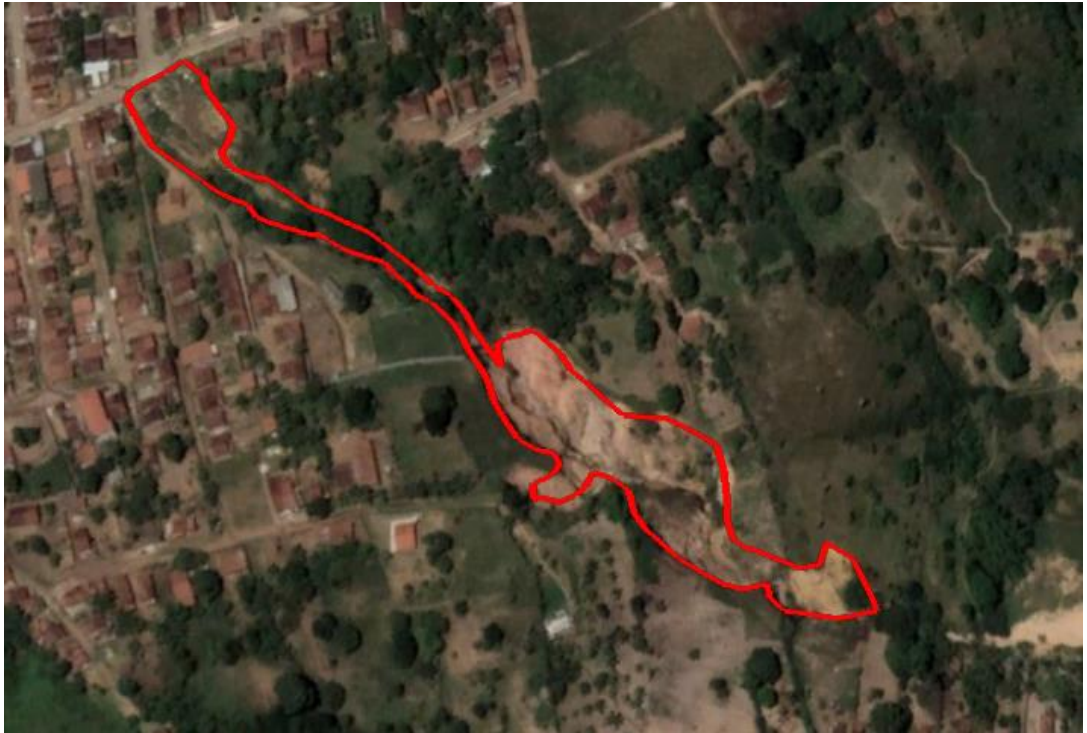
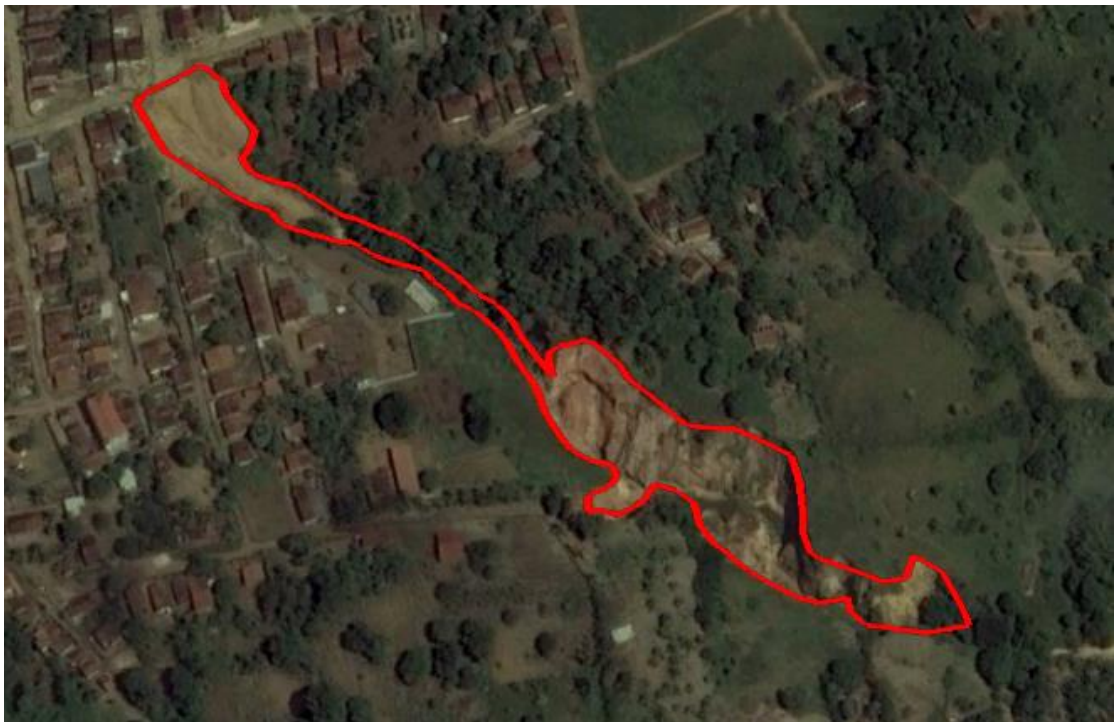
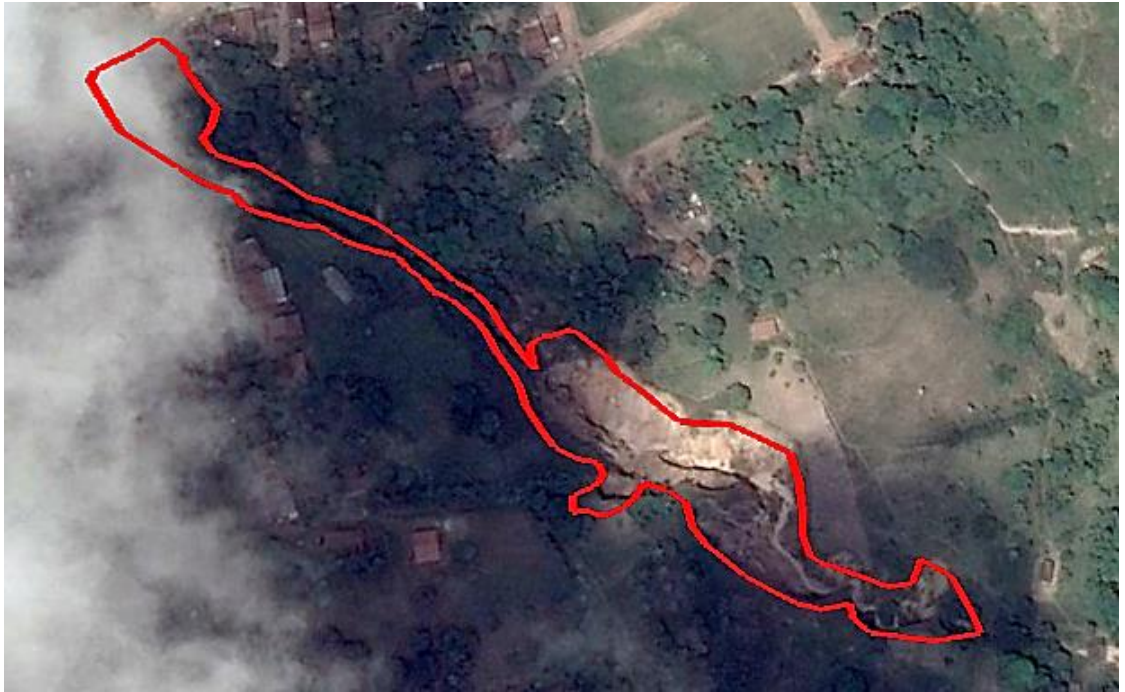
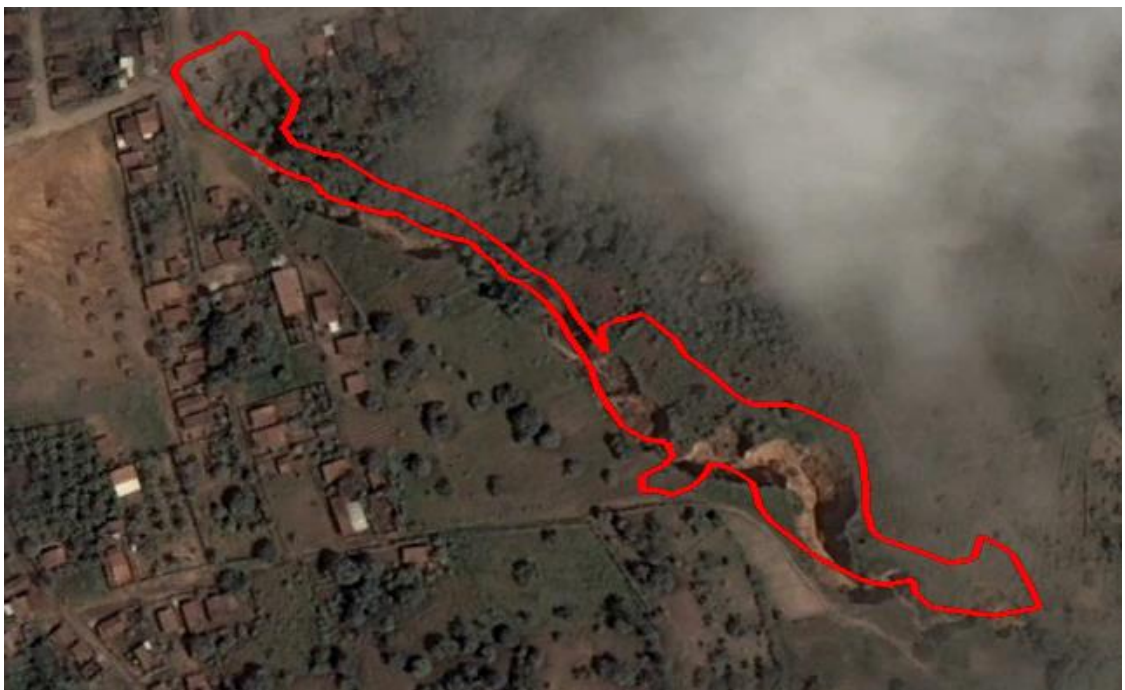
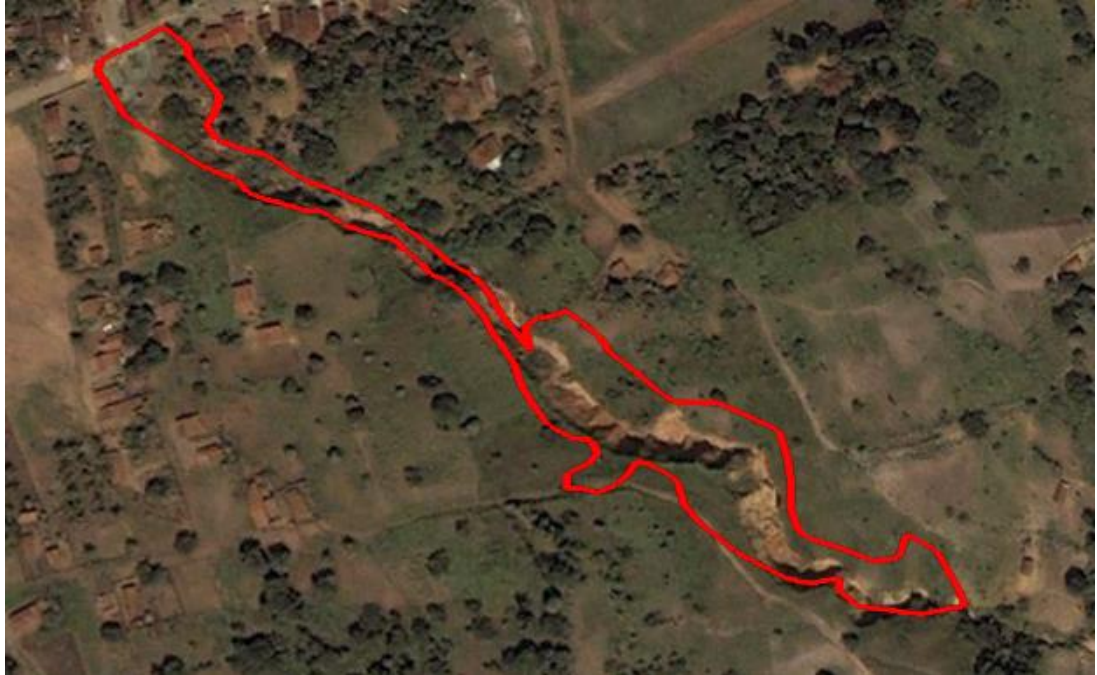
Foi feita uma demarcação no entorno da erosão para o ano de 2017 que foi utilizado de parâmetro para uma comparação visual com a erosão em outros anos anteriores, conforme mostram as Figuras 39, 40, 41, 42 e 43.

Observa-se um aumento significativo entre os anos de 2005 a 2017. Entre os anos de 2005 e 2008 já se nota um aumento da erosão, principalmente no trecho médio da erosão, onde poder-se-ia atravessar de um lado para o outro em 2005, enquanto que em 2008 essa passagem foi totalmente erodida. Esse trecho onde localizava-se essa passagem foi um dos que mais cresceu nesses anos, tendo uma diminuição significativa de 30 metros de plataforma.

Além disso, no ano de 2005, pode-se observar que no início da erosão ainda não havia a presença das marcas deixadas pelo desabamento da praça, logo, ainda não havia acontecido o desabamento da mesma, porém a erosão já estava bastante avançada e já ameaçava a zona urbana, tanto é que pouco tempo depois a pracinha veio a ruir.

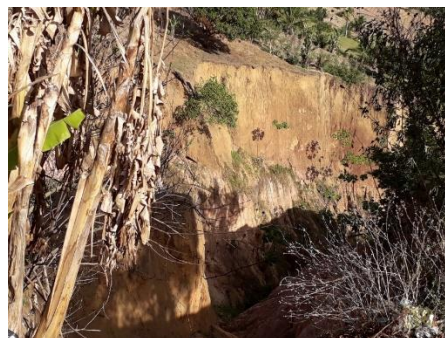
Figura 44 - Área com maior crescimento entre 2005 e 2017 da erosão. Fonte: Registro feito pelo autor (2019)

Atualmente, este trecho, mostrado na Figura 44, onde verificou-se um aumento significativo da erosão, é o que possui maiores alturas e declividades mais acentuadas.

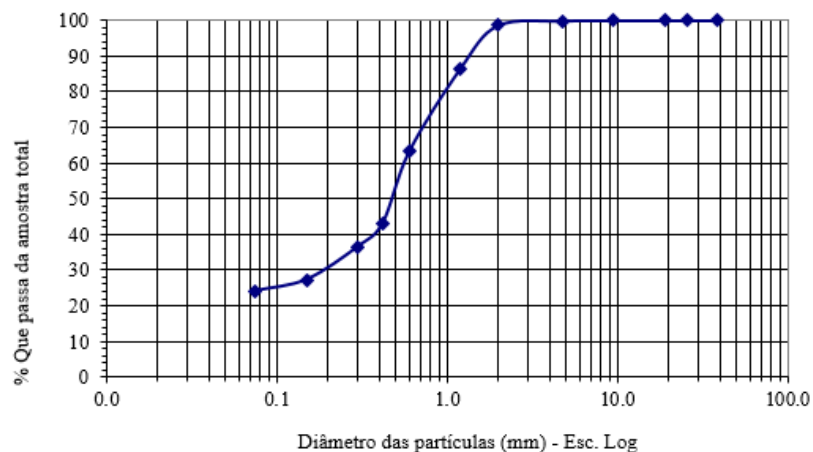
Figura 45 - Curva granulométrica referente ao solo de Mata Redonda. Fonte: Elaborado pelo autor (2019).

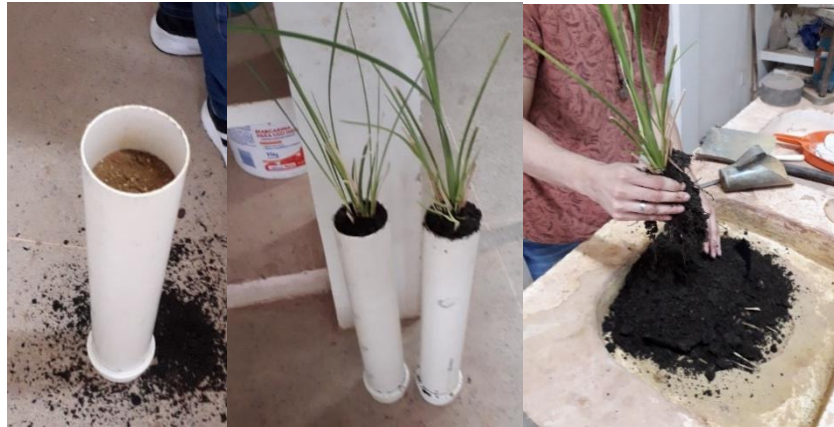
Figura 46 - Moldagem, no dia 25 /04/2019, das amostras de solo, sem e com capim vetiver. Fonte: Registro feito pelo autor (2019).

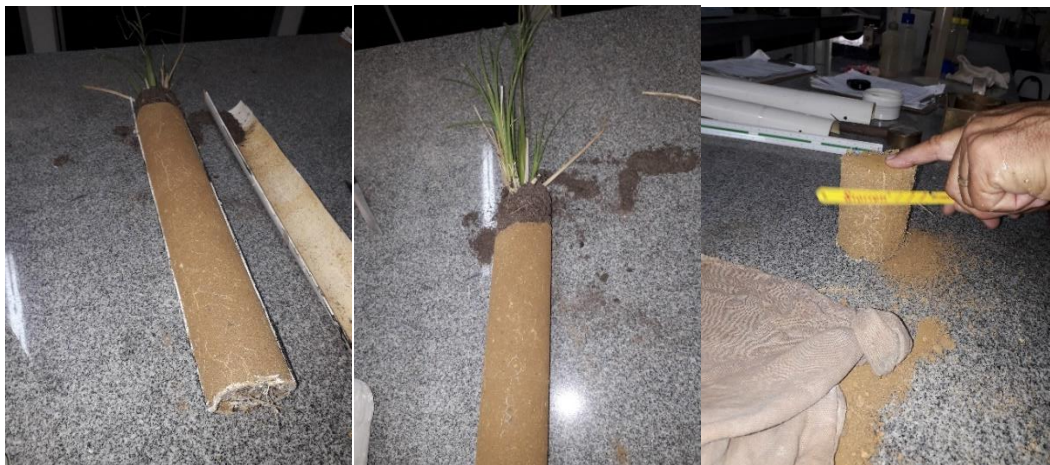
Figura 47 - Desmolde, no dia 10 /04/2019, das amostras de solo, sem e com capim vetiver e retirada dos corpos de prova. Fonte: Registro feito pelo autor (2019).

Em duas, das três amostras, foi cultivado o capim vetiver e na terceira moldou-se apenas com o solo da erosão, conforme mostrado na Figura 46. A moldagem dos corpos de prova foi realizada o dia 25 de fevereiro de 2019 e o desmolde no dia 10 de abril de 2019, já para a realização do ensaio de cisalhamento, totalizando 46 dias, a amostra depois do desmolde pode ser observada na Figura 47.

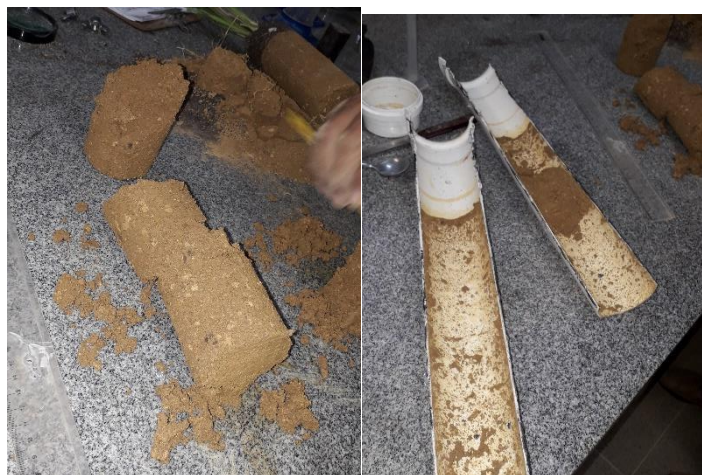
Figura 51 - Amostra de solo, sem capim vetiver, saturada. Fonte: Registro feito pelo autor (2019)

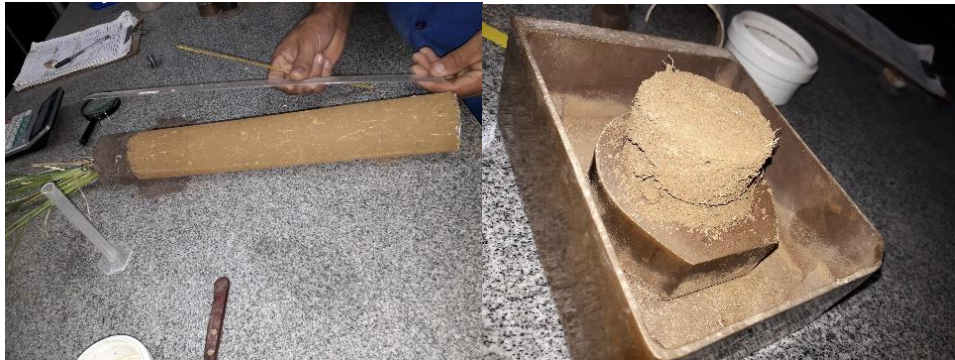
Figura 52 - Amostra de solo com capim vetiver. Fonte: Registro feito pelo autor (2019).

Desta forma, além do acréscimo a resistência atribuída ao maciço de raízes do vetiver que penetra o solo, há também o acréscimo de resistência por ser um solo mais seco, reflexo da absorção de água pelas raízes. Portanto, o capim vetiver ajuda a manter o solo mais seco,

impedindo uma saturação e conseqüentemente uma maior instabilidade, assim, ele contribui através da resistência das suas raízes e da absorção de água por meio delas.

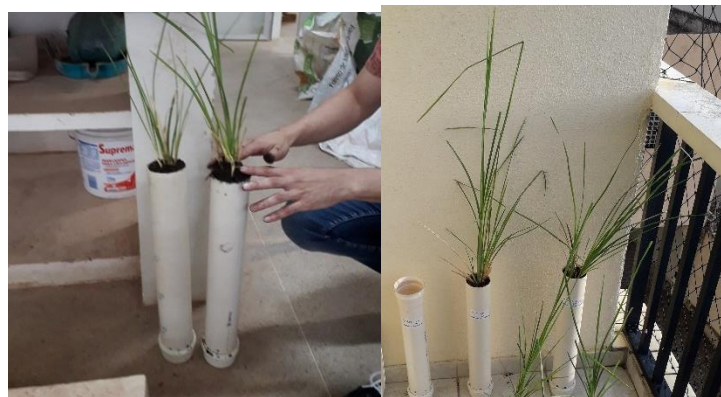
Figura 53 - Desenvolvimento da parte aérea do vetiver. Fonte: Registro feito pelo autor (2019).

Durante os 46 dias, observou-se o processo de crescimento da parte aérea do vetiver. No dia da desmoldagem realizou-se a medição da parte aérea da vegetação, que chegou a uma altura de 80 cm, como pode ser observado na Figura 53.

Todas as amostras ficaram submetidas às mesmas condições, inclusive às condições de incidência solar, por esse motivo a parte aérea da vegetação cresceu de forma igual, tanto na amostra 1 como na amostra 2.

Como na moldagem do corpo de prova as mudas de vetiver já possuíam uma parte aérea em torno de 15 a 20 cm, descontou-se esta parcela para o cálculo da taxa de crescimento da parte aérea.

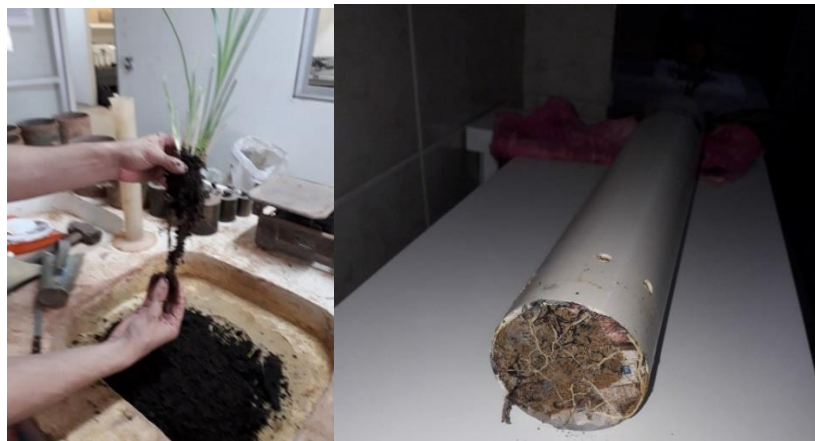
Figura 54 - Desenvolvimento da raiz do capim vetiver. Fonte: Registro feito pelo autor (2019).

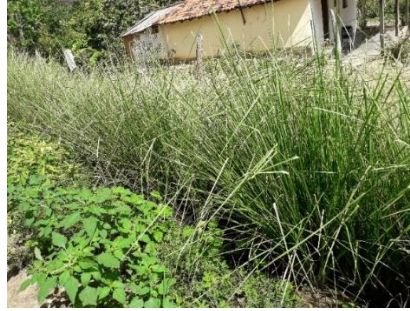
Figura 59 - Capim Vetiver plantado junto ao cercado em zona rural de Mata Redonda. Fonte: Registro feito pelo autor (2019).

Através das visitas na região, verificou-se a presença de algumas espécies de vetiver plantadas na zona rural, como mostra a Figura 59, utilizadas como solução para manter os cercados dos terrenos firmes, na região em declive, ou seja, os moradores de Mata Redonda já utilizavam o capim vetiver, mesmo sem saber de sua potencialidade. Logo, percebe-se que há a viabilidade da plantação do capim vetiver na região, uma vez que se constatou um bom crescimento da mesma.

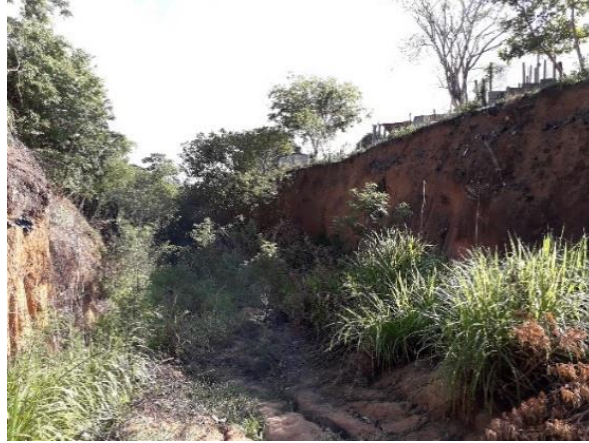
Figura 60 - Interior da erosão (início). Fonte: Registro feito pelo autor (2019).

Na Figura 60, encontra-se o local de onde começaria a coleta do escoamento da água no interior da área erodida em estudo e na figura 61, uma solução que poderia ser utilizada para a drenagem dessas águas.

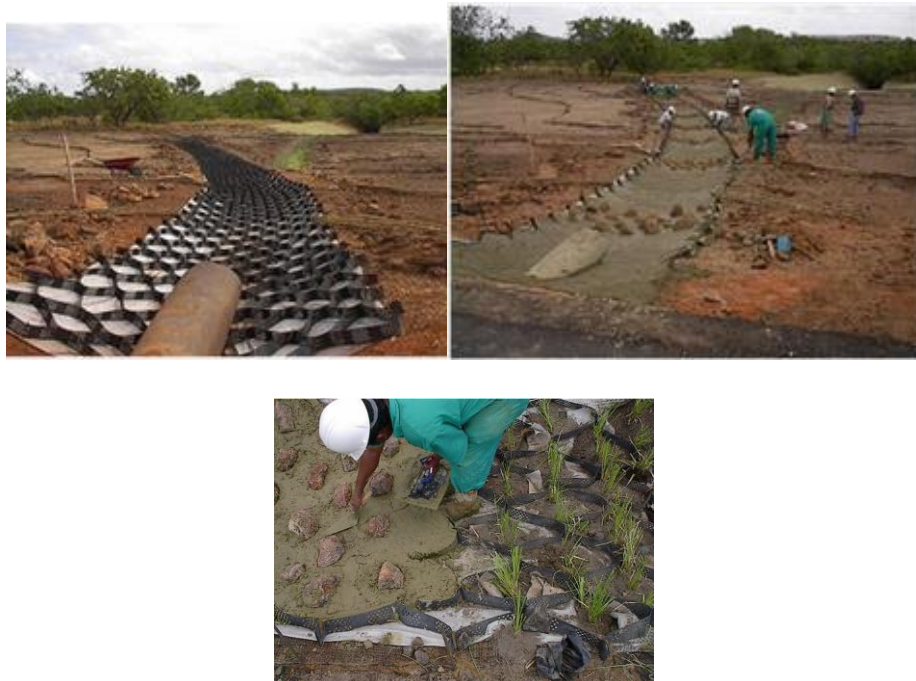
Figura 61 - Solução para drenagem no interior da erosão. Fonte: Deflor Bioengenharia (2019).

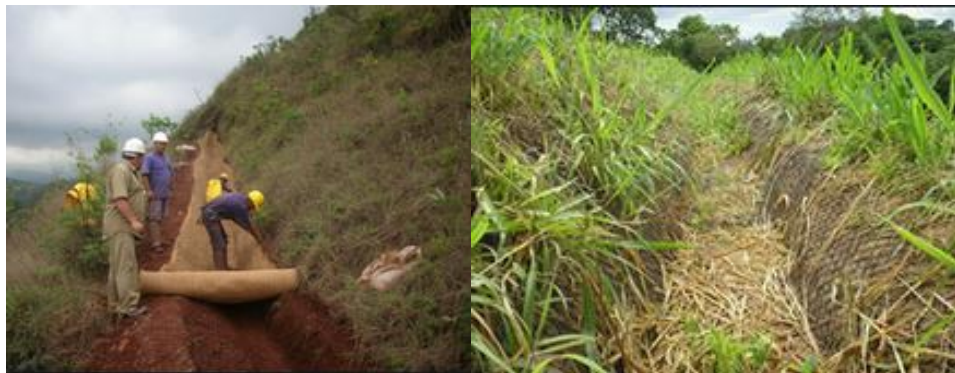
Figura 62 - Instalação de tela sintemax. Fonte: Deflor Bioengenharia (2019).

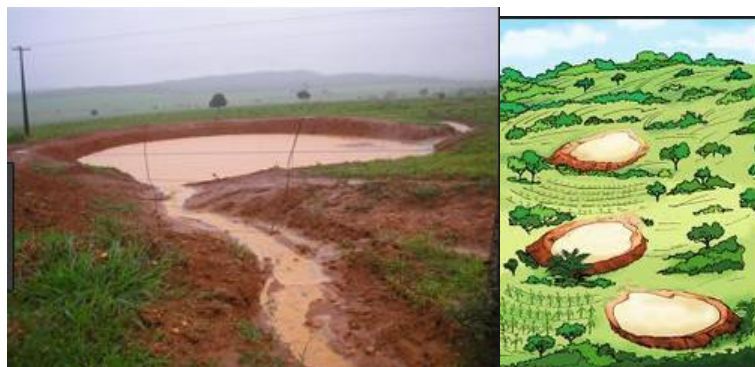
Figura 63 - Pequenas barragens para água interceptada pelas canaletas. Fonte: Deflor Bioengenharia (2019).

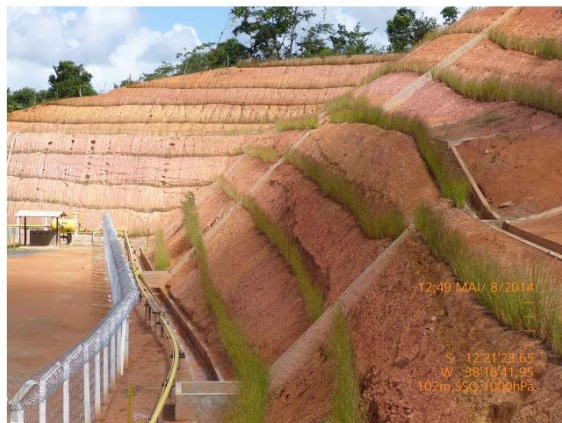
Figura 64 - Sistema vetiver implantado em taludes. Fonte: Vetiver Br. (2019).

Pode-se pensar também na instalação de pequenos terraços de aproximadamente 20 centímetros e intervalos verticais de 2 metros, conforme a Figura 64, que permitam a instalação do sistema vetiver com a presença de pequenos drenos, aliados a barreira de vetiver, com uma inclinação de aproximadamente 0.5%, como mostra a figura 65, o escoamento pode ser destinado ao canal principal no interior da erosão.
