**VERIFICAÇÃO DE PROFUNDIDADE DE CARBONATAÇÃO EM ESTRUTURAS
DE CONCRETO – ESTUDO DE CASO**

Trabalho de Conclusão de Curso (TCC),
apresentado à Coordenação do Curso de
Engenharia Civil como requisito parcial, para
obtenção do título de Bacharel em Engenharia
Civil.

O objetivo principal deste trabalho é medir a profundidade de carbonatação na laje maciça em concreto tipo “plissé” do bloco D do centro de tecnologia da Universidade Federal da Paraíba. Este estudo faz parte de um conjunto de análises exploratórias sobre a corrosão da laje, para ajudar a determinar o grau de comprometimento da laje.

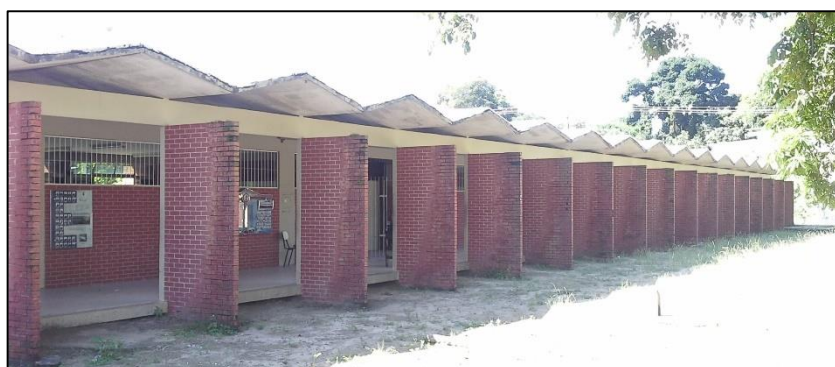
Figura 9 – Bloco de salas CTD – UFPB.

O estudo de caso consiste na análise de profundidade de carbonatação em laje de cobertura em concreto armado do tipo “plissé” em um bloco de salas de aula do Centro de Tecnologia da Universidade Federal da Paraíba, especificamente no bloco D, conforme mostra a Fig. 9.

O bloco foi construído há 5 décadas, certamente foi erguido através da técnica mais comum que é a de produzir o concreto na própria obra, técnica ainda comumente utilizada na execução de pequenas e médias obras.

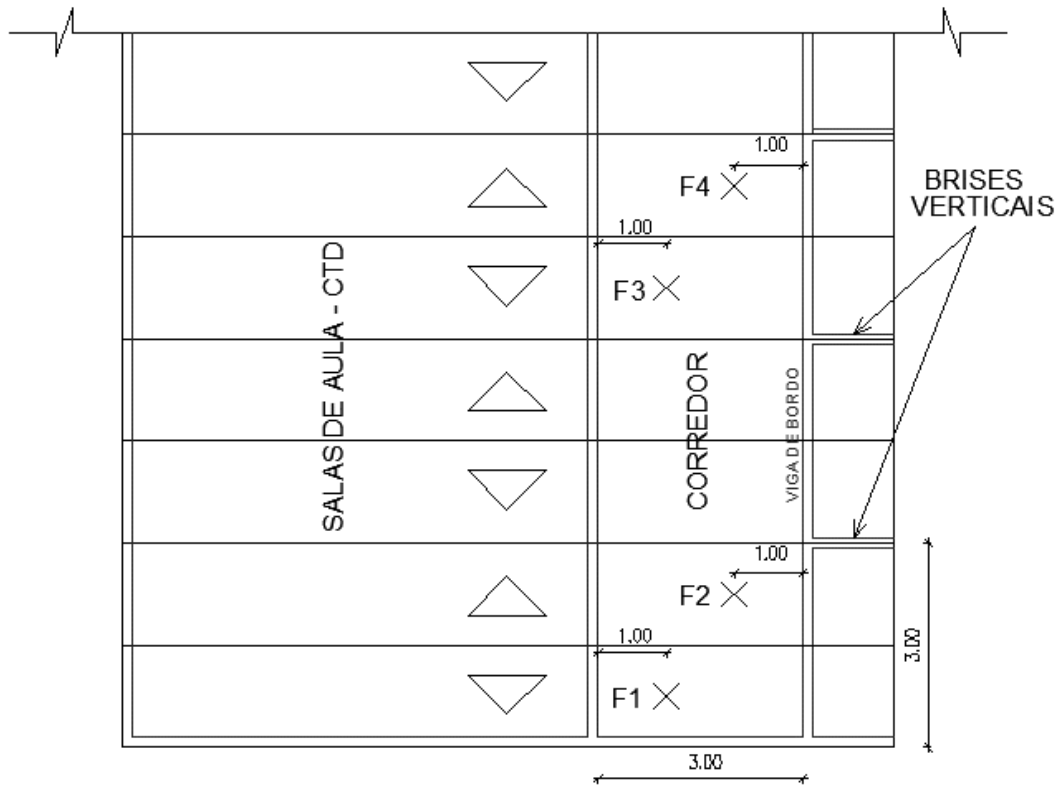
Figura 10 – Planta de localização dos furos no bloco e disposição dos mesmos (medidas em metro).

As perfurações foram feitas no corredor do bloco, entre a parede das salas de aula e a viga de bordo, sendo furadas duas águas consecutivas alternadas até o final, chegando até o furo 18 (F18), conforme disposição mostrada na Fig. 10:

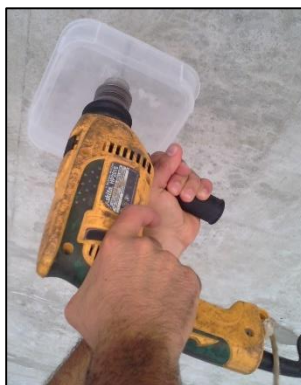
Figura 11 – Perfuração e coleta da amostra com recipiente.

Na coleta do pó de concreto foi utilizado um recipiente plástico com a broca e o guia de profundidade passando por dentro do mesmo, conforme Fig. 11. Após a coleta de cada amostra o recipiente plástico, a broca e o furo foram limpos, este com um jato de ar e os outros com um pano seco para que as amostras posteriores não fossem contaminadas com o pó de concreto do furo anterior.

Após a realização dos furos foi feito o procedimento de lavagem e colmatação de todos com o uso de resina epóxi de alta resistência e retração desprezível.

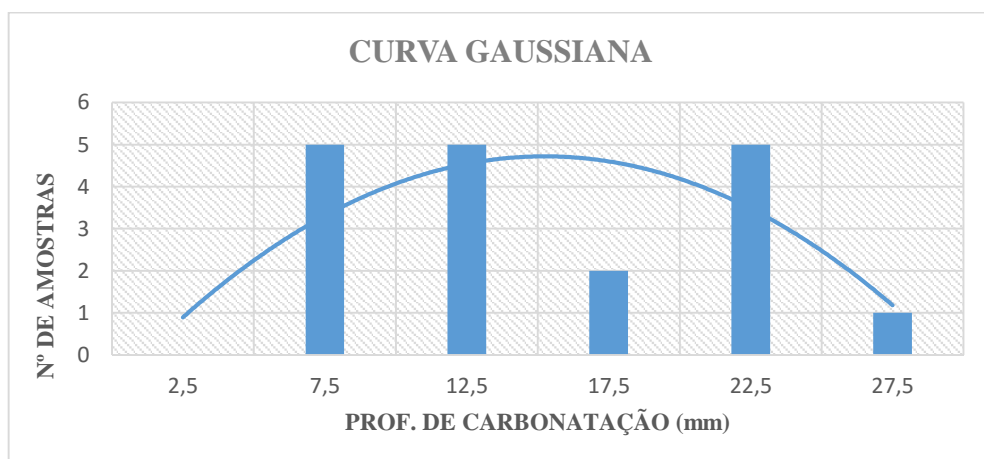
Figura 15 – Distribuição das profundidades (curva Gaussiana).

Considerando a hipótese de que a distribuição seja Gaussiana (Fig. 15), foi possível realizar um estudo para um intervalo de média, considerando um nível de confiabilidade de 95%.
